32-I

# QUADERNI

## NURACALE (SCANO DI MONTIFERRO - OR). SCAVI E RESTAURI DAL 2005 AL 2020

ALESSANDRO USAI - FEDERICA DETTORI - GIUSEPPE PES -  
GABRIELE MANCA - ELENA ROMOLI - DEMIS MURGIA

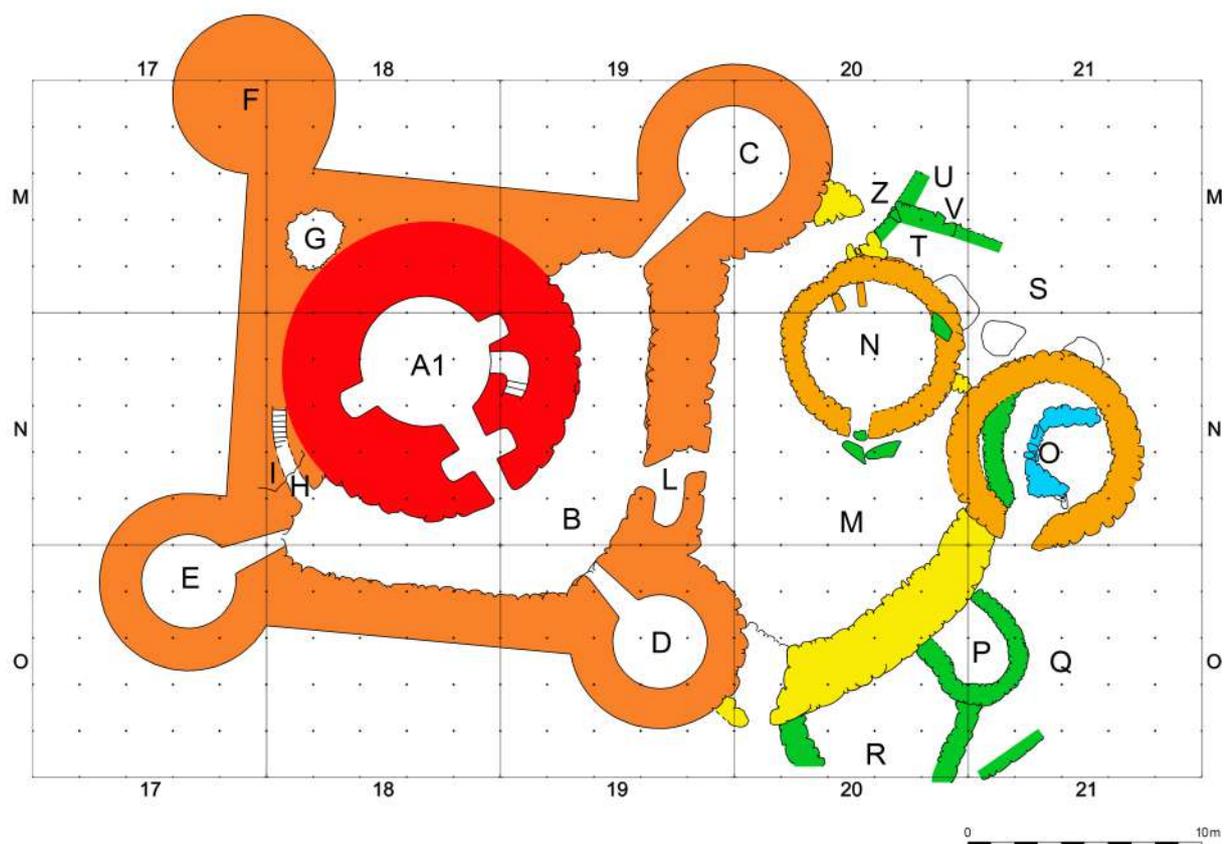
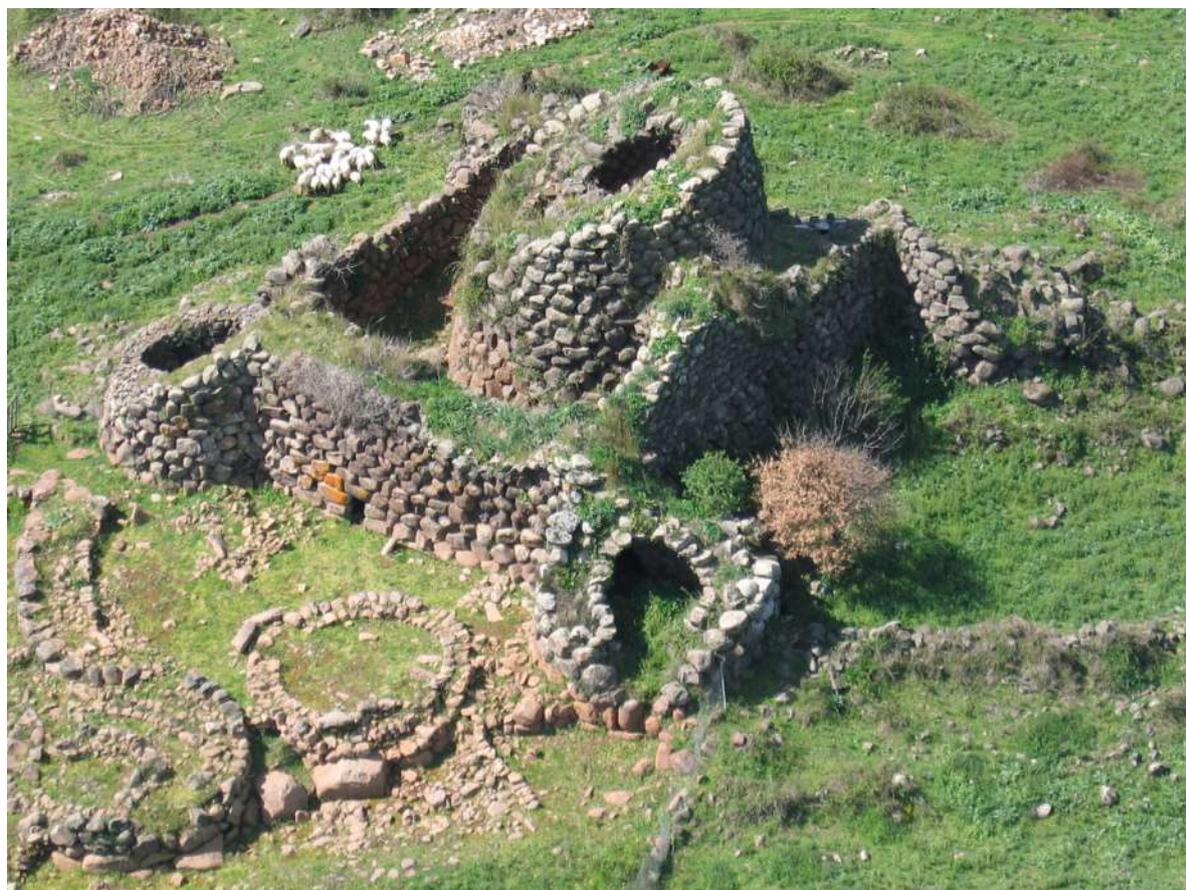
Tav. I – SCANO DI MONTIFERRO – Nuraghe Nuracale. 1. Planimetria generale al termine della campagna di scavo 2006 (rilievo G. Manca, T. Cossu, F. Dettori, A. Usai; disegno A. Usai). 2. Vista aerea da Nord-est nella primavera 2008 (foto A. Usai).

Il presente contributo collettivo ha l'obiettivo di render conto dei principali interventi eseguiti, dalle campagne di scavo degli anni 2005 e 2006, con le quali l'indagine è progredita notevolmente, anche all'esterno del bastione quadrilobato (Tav. I.1-2), fino ai lavori di restauro dell'anno 2020.

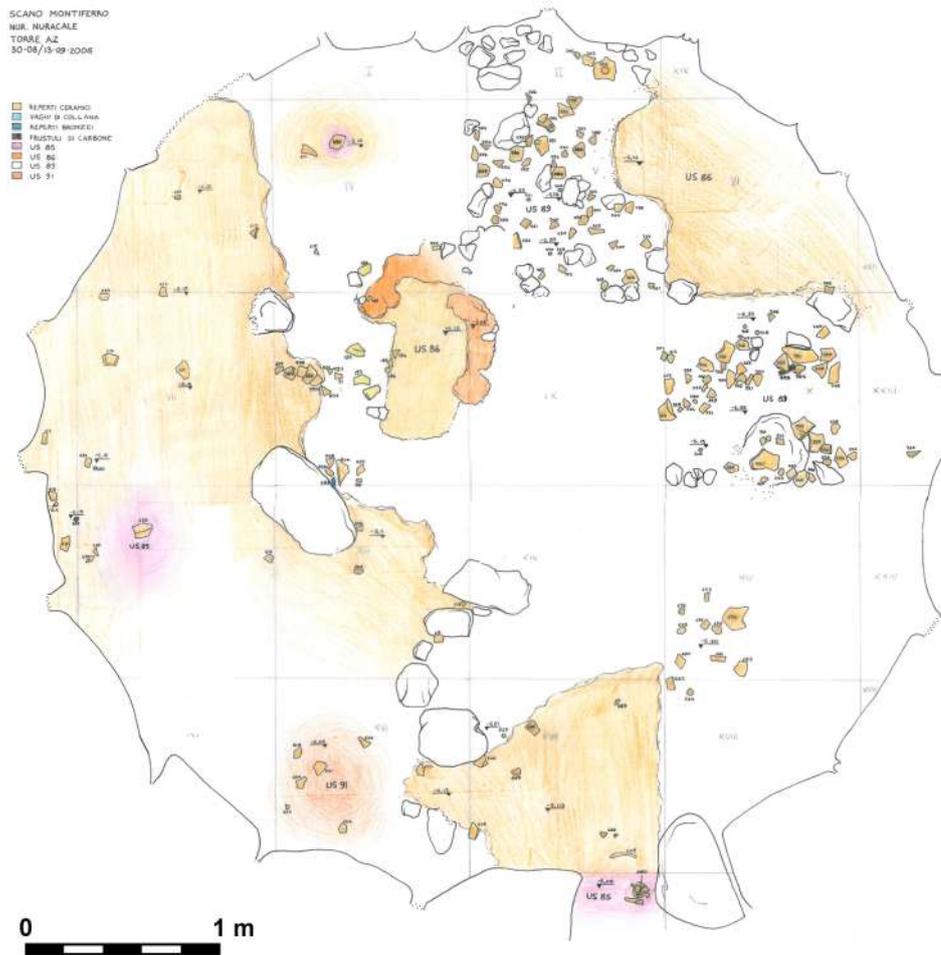
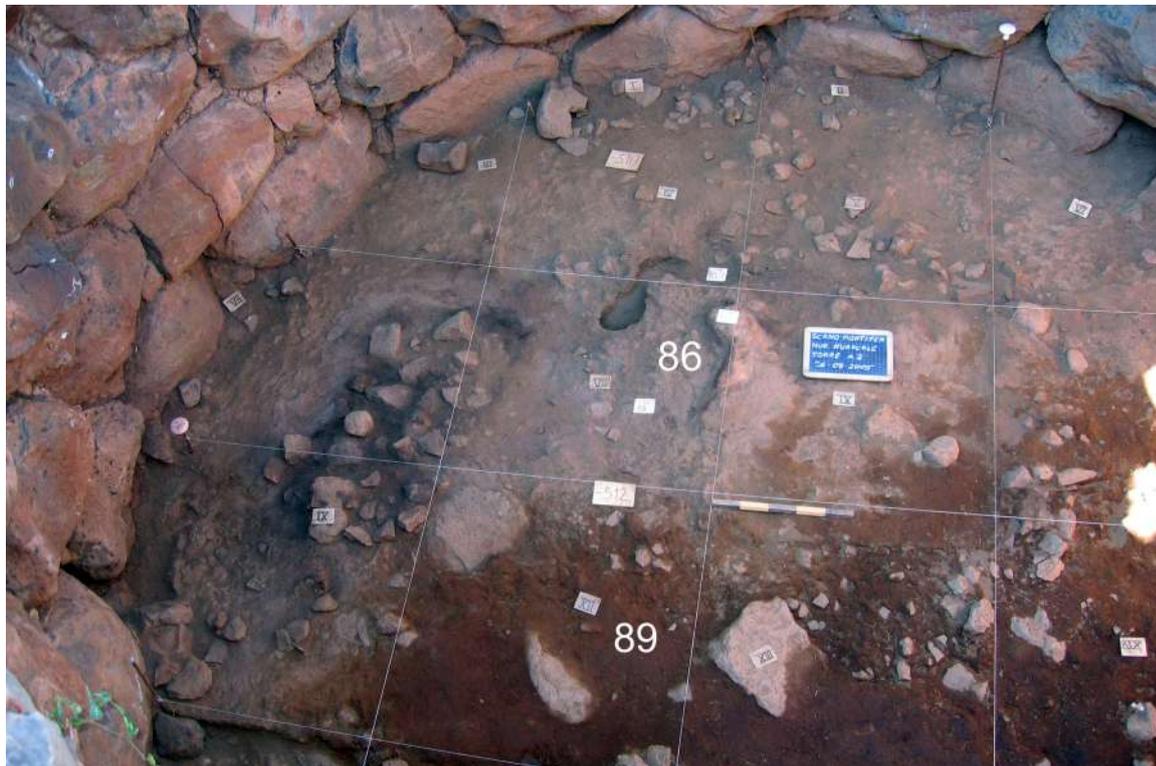
Tav. II – SCANO DI MONTIFERRO – Nuraghe Nuracale, camera A2. 1. Pianta di strato delle US 85 e 86 (rilievo T. Cossu, F. Dettori; disegno T. Cossu). 2. Battuto 86 e strato 89 in corso di scavo (foto A. Usai).

Nel 2005 si è ripreso lo scavo dello strato 85 (Tav. II.1): nella parte nord-occidentale del vano è stato messo in evidenza il focolare (US 85/1) con cenere, carboni e semi carbonizzati (probabilmente orzo e grano); ad Est del focolare è stata ripulita una piastra di concotto di color arancio (US 85/2); i reperti erano ancora in maggioranza tardoromani e in minor numero nuragici.

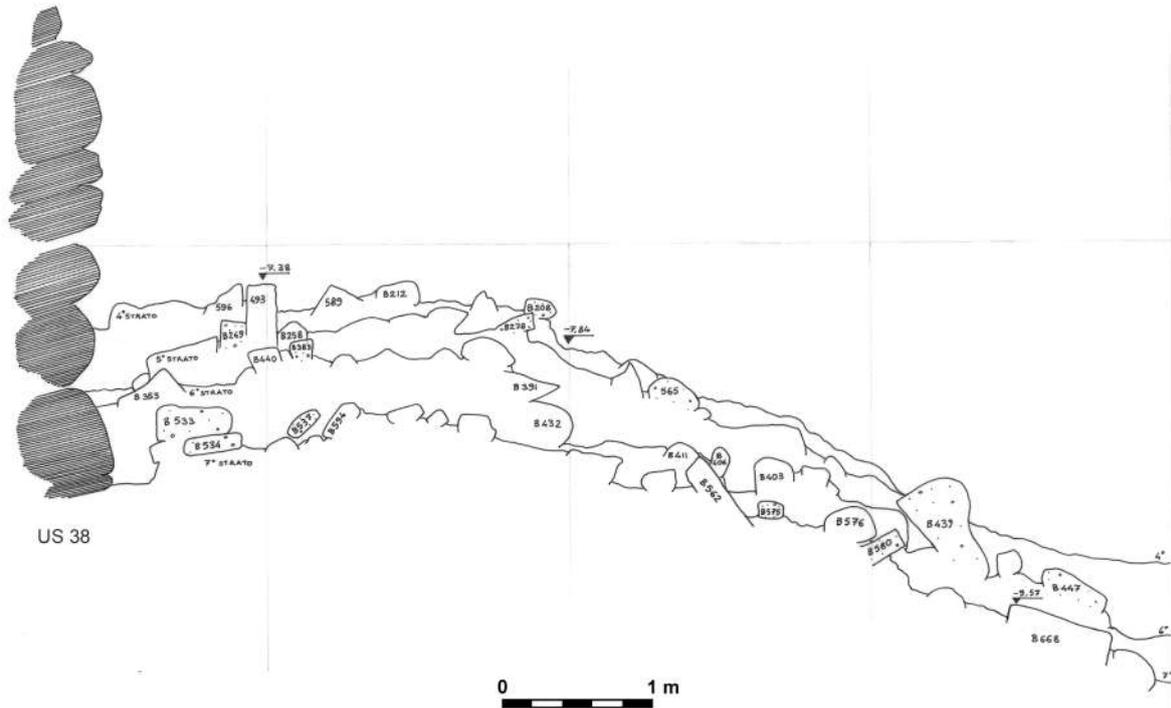
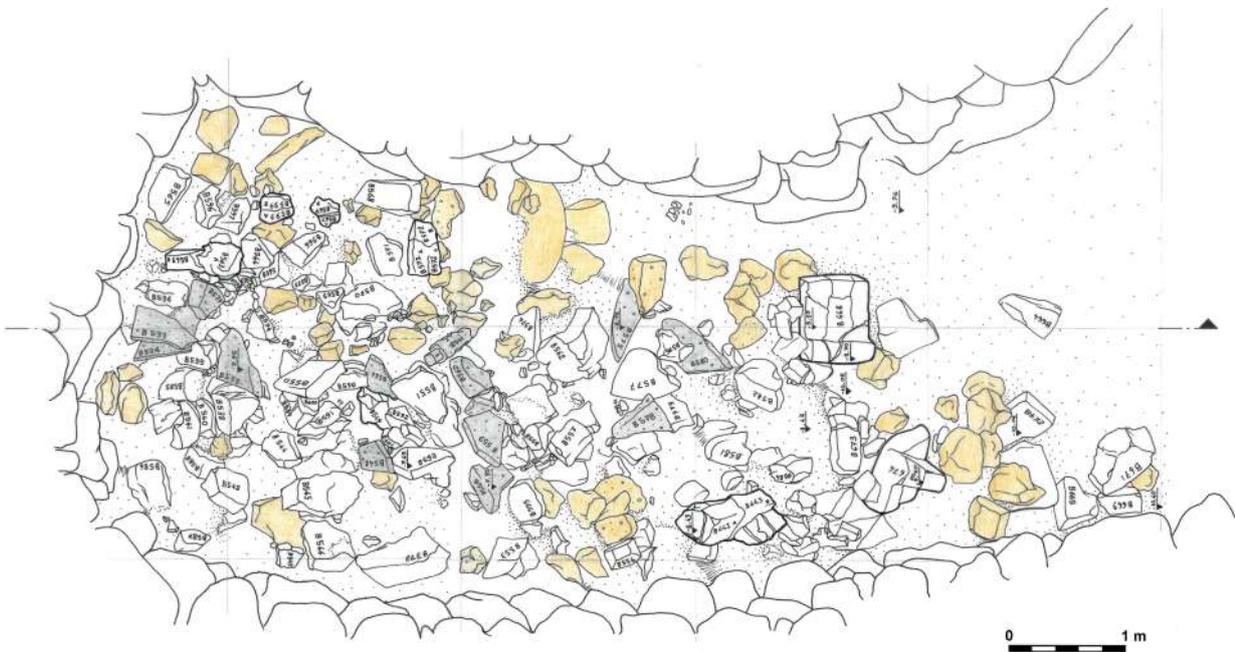
Tav. III – SCANO DI MONTIFERRO – Nuraghe Nuracale, settore sud-occidentale del cortile B. 1. Sezione Est-Ovest dell'accumulo di conchi di basalto e arenaria (rilievo T. Cossu, F. Dettori; disegno T. Cossu). 2. Planimetria del settimo livello di conchi (basalto in giallo; arenaria fine in bianco; arenaria grossolana in grigio) (rilievo T. Cossu, F. Dettori; disegno T. Cossu).

Fin dall'inizio, il grande cumulo di crollo del settore sud-occidentale del cortile si distingueva dall'insieme degli strati che riempivano tutta la parte restante dell'ampio vano: mentre questi erano costituiti prevalentemente da grossi blocchi poliedrici di basalto e da conci e mensoloni di basalto e di arenaria giallastra grossolana, nel settore sud-occidentale risaltava un gran numero di conci accuratamente scolpiti in un'arenaria fine bianca o talora verdognola. Il cumulo così distinto, parzialmente risparmiato nel 2003 mentre lo scavo procedeva più celermente negli altri settori del cortile, formava una sorta di conoide che dalla concavità della parete sud-occidentale del cortile (spessore massimo rilevato m 3 circa) digradava verso la parte centrale per una lunghezza di 7/9 metri e una larghezza di 3/4 metri (Tav. III.1-2).

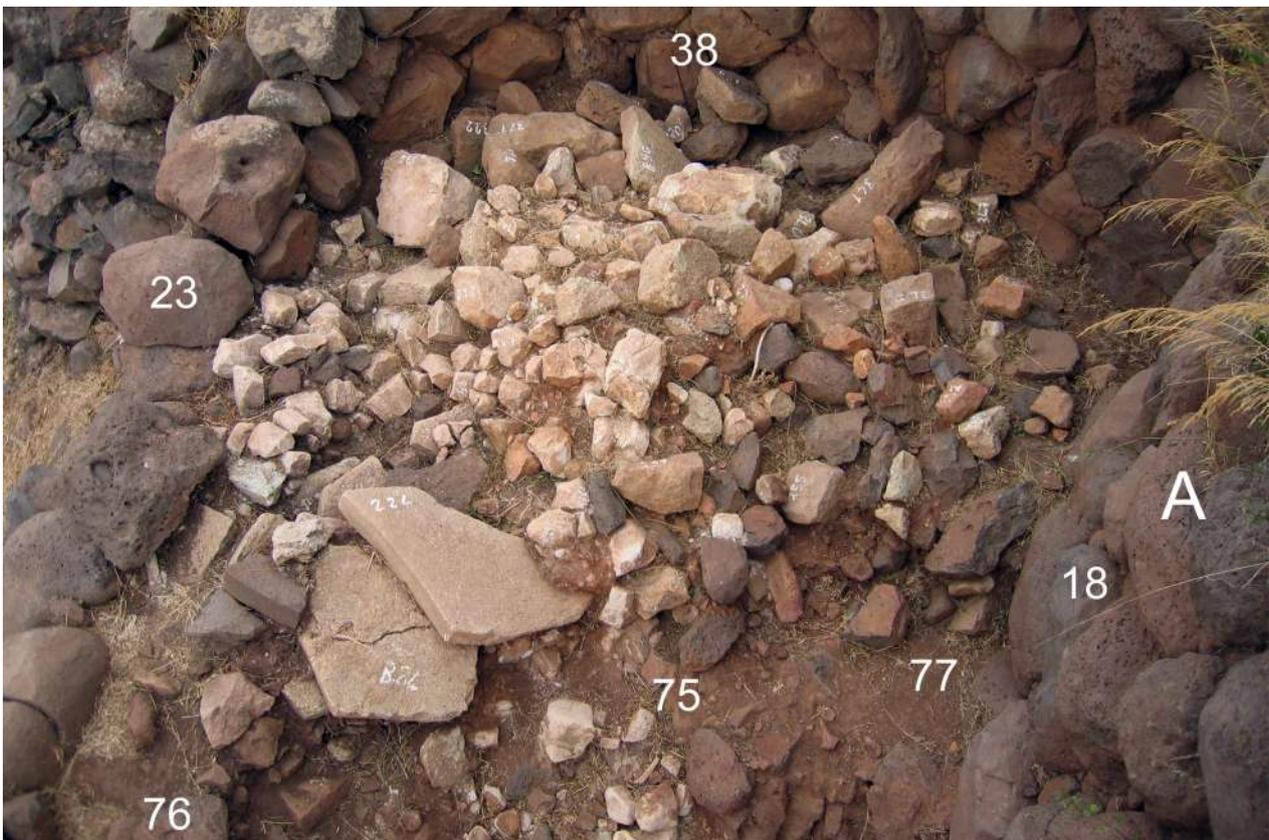
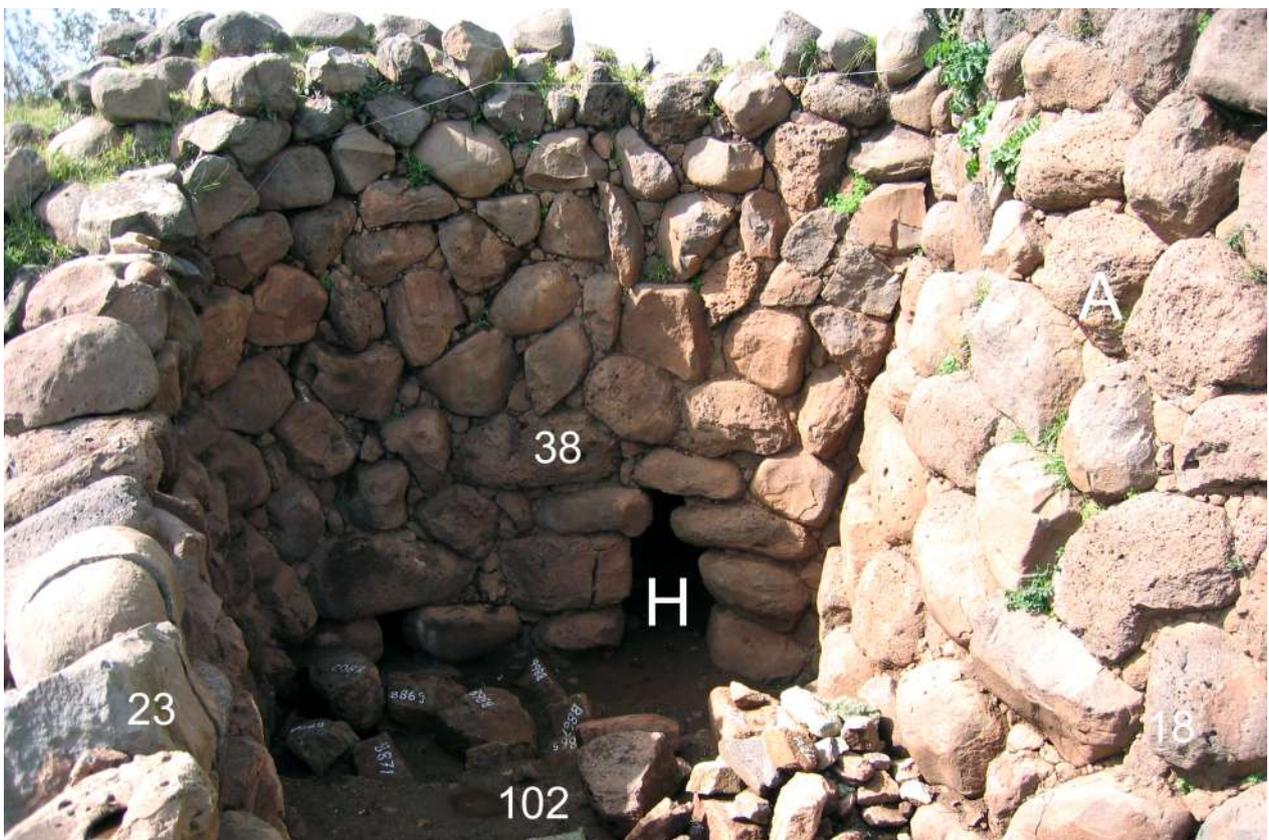
Tav. IV – SCANO DI MONTIFERRO – Nuraghe Nuracale, settore sud-occidentale del cortile B. 1. Terzo livello di conci di basalto e arenaria fine e grossolana (foto A. Usai). 2. Dopo l'asportazione del nono livello di conci appaiono l'accesso alla scala H per la cortina occidentale e il finestrino di scarico dell'ingresso della torre E (foto A. Usai).

Dal terzo fino all'ottavo livello, per circa 2,5 metri di spessore massimo, il cumulo è stato distinto in tre unità stratigrafiche (US 75, 76 e 77) sulla base del colore e della consistenza della terra frammista alle pietre, che dava luogo a tre strisce longitudinali orientate in senso Est-Ovest (Tav. IV.1); pertanto è verosimile che le tre strisce non rispecchino le fasi di formazione del cumulo, ma piuttosto la progressiva infiltrazione di terra proveniente dalla torre centrale e dalle cortine Sud e Ovest del bastione. Invece le modalità di formazione del cumulo, verosimilmente determinate dalla successione di episodi di crollo di varia provenienza, sono meglio riconoscibili attraverso l'analisi dei livelli di smontaggio; anche se per ovvie ragioni pratiche si procedeva per tagli artificiali seguendo la forma convessa e spiovente del cumulo, in ogni livello sono stati attentamente registrati decine di blocchi informi, conci di basalto (a T, a cuneo e mensoloni spessi), conci in arenaria grossolana (soprattutto conci a cuneo di cortina e di torre), conci in arenaria media compatta giallina (per lo più grandi conci a T e mensoloni sottili) e conci in arenaria fine bianca (questi ultimi generalmente ridotti a piccoli frammenti). Inoltre, benché fosse impossibile stabilire l'esatta provenienza di ogni singolo elemento, durante lo scavo è apparso verosimile che i conci in arenaria fine, concentrati nel settore occidentale del cortile e più diradati nel settore centrale, provenissero dalla parte superiore della torre E o dal tratto adiacente della cortina occidentale, dove la conoide di crollo aveva inizio. Negli ultimi livelli indagati, corrispondenti alla parte superiore dell'imboccatura ogivale della scala H, il numero dei conci di arenaria fine tendeva a diminuire ma aumentava l'ampiezza della loro dispersione; nel sesto e settimo livello erano degni di nota alcuni conci di grandi dimensioni; nel nono livello, l'ultimo rimosso, i conci erano inglobati in un unico strato di terra (US 102). A questo punto, essendo stato messo in luce il finestrino di scarico dell'ingresso della torre E, resta da indagare tutto lo spessore corrispondente allo spessore dell'architrave e all'altezza della porta d'ingresso (Tav. IV.2).

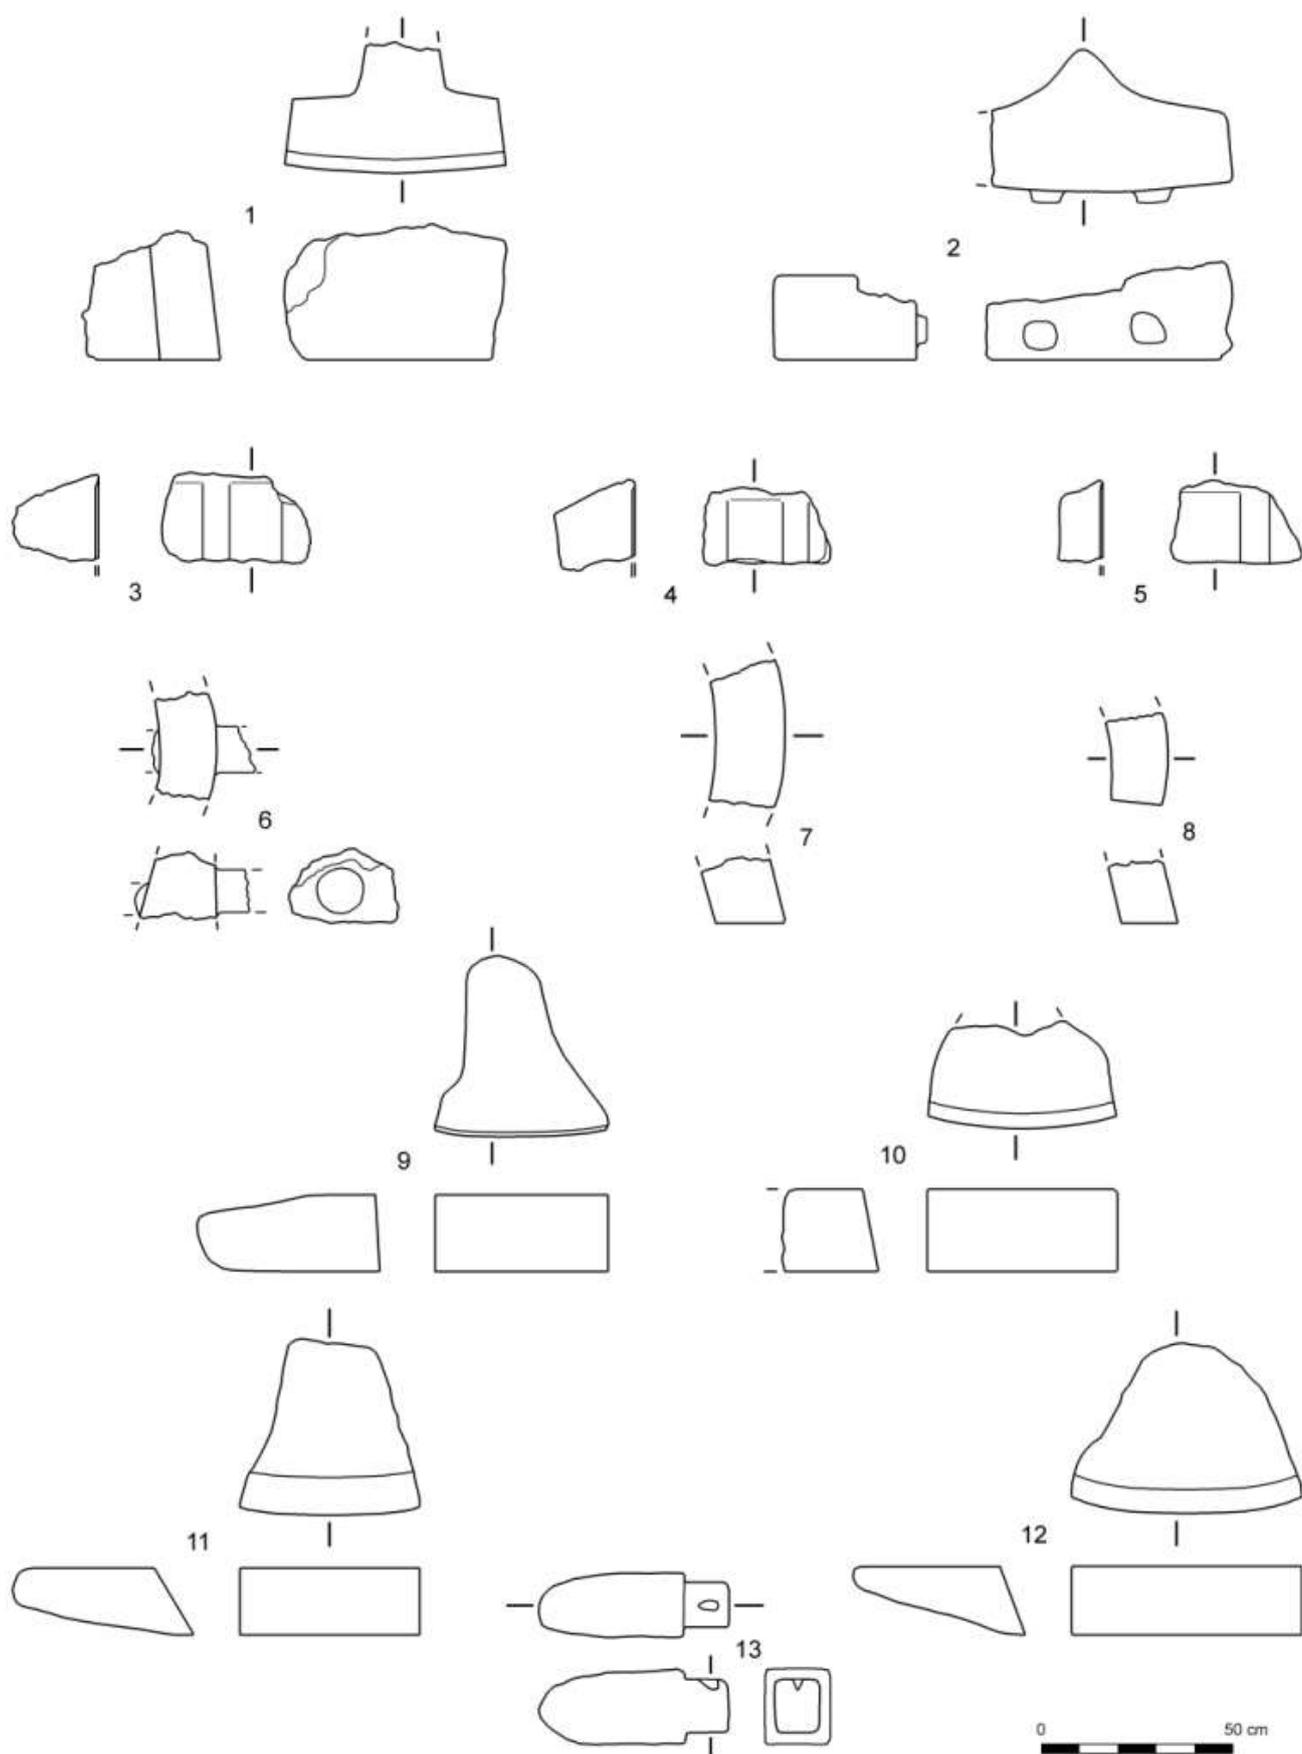
Tav. V – SCANO DI MONTIFERRO – Nuraghe Nuracale. Conci e frammenti di conci in arenaria (1-8) e in basalto (9-13) (disegno A. Usai).

I conci in arenaria fine bianca hanno varie forme, non sempre definibili e orientabili a causa dello stato frammentario: tra i tanti si notano conci a T di medie dimensioni con faccia a vista convessa e leggermente sbiecata (Tav. V.1), blocchetti a faccia piatta con una o due fasce piatte in leggero rilievo che sfuma all'estremità superiore o inferiore (Tav. V.3-5), frammenti a segmento di cerchio con faccia

interna concava ed esterna convessa nettamente sbiecate (Tav. V.6-8), uno dei quali presenta una protuberanza cilindrica all'esterno e il residuo di un'altra all'interno; questi ultimi si distinguono anche per una spessa patina grigia d'incerta natura che copre interamente la superficie interna. Una varietà di arenaria giallina di media granulometria, più compatta della bianca, è utilizzata per mensoloni grandi e sottili (Tav. IV.1) e per conci a T di medie e grandi dimensioni con faccia convessa, talvolta provvisti di incastri per grappe di fissaggio; due esemplari, di cui uno rozzamente scalpellato per un apparente riutilizzo (Tav. V.2), presentano sulla faccia a vista due bozze piatte, in un caso irregolarmente tondeggianti, nell'altro marcatamente quadrangolari.

Tra i conci di basalto, meglio conservati, si notano numerosi esemplari a cuneo con faccia piatta o convessa più o meno sbiecata (Tav. V.9-10) ed altri con la faccia a vista fortemente sbiecata e l'estremità opposta assottigliata (Tav. V.11-12); si distinguono poi due singolari elementi rozzamente parallelepipedi allungati con una risega che definisce un'estremità ridotta e più regolare sulla quale si nota un piccolo incavo adatto all'inserimento di una grappa cuneiforme del tipo di quella recuperata nello stesso settore del cortile nel 2003 (altre due sono state rinvenute nel silo G).

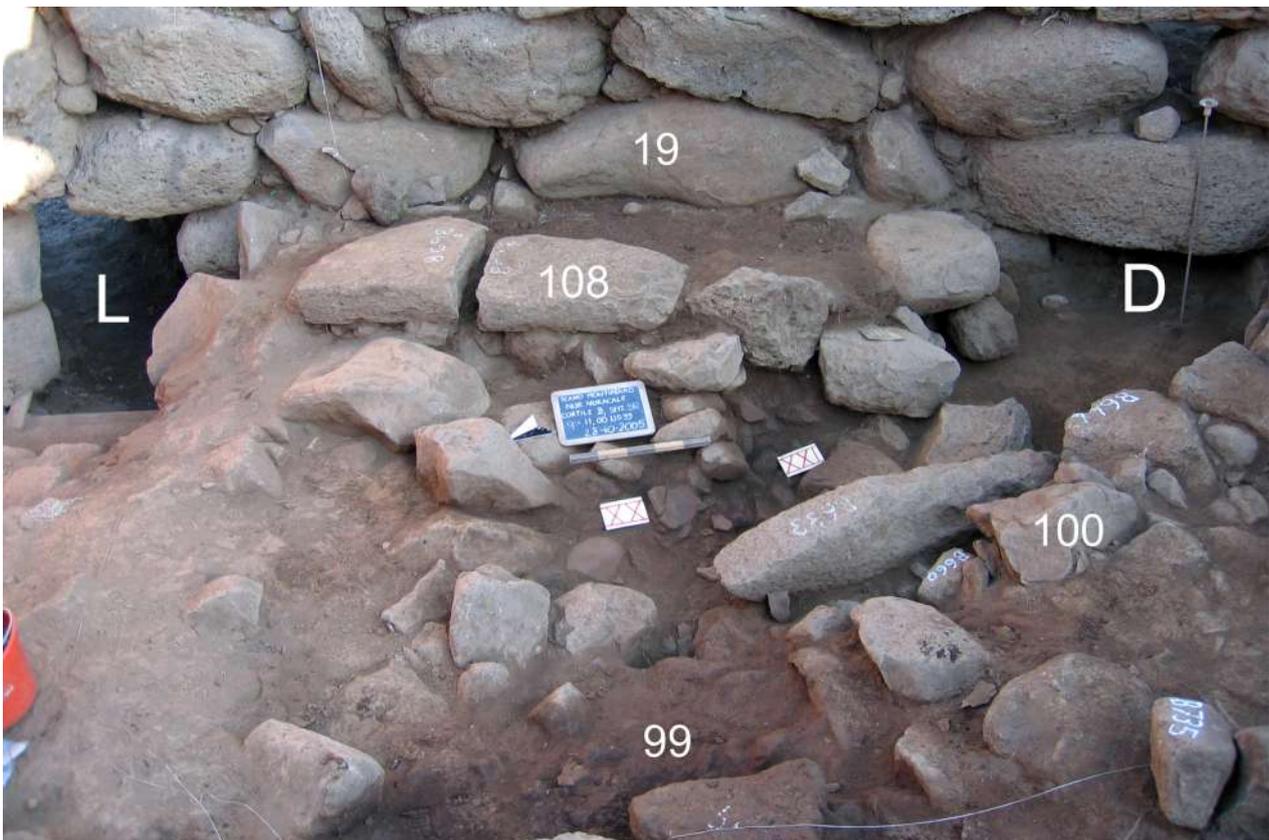
Tav. VI – SCANO DI MONTIFERRO – Nuraghe Nuracale, cortile B. 1. Il settore sud-orientale durante lo scavo dello strato 99; in evidenza i muretti 100 e 108 che delimitano il passaggio verso l'ingresso della camera della torre D (foto A. Usai). 2. Il settore nord-orientale durante lo scavo dello strato 99 (foto A. Usai).

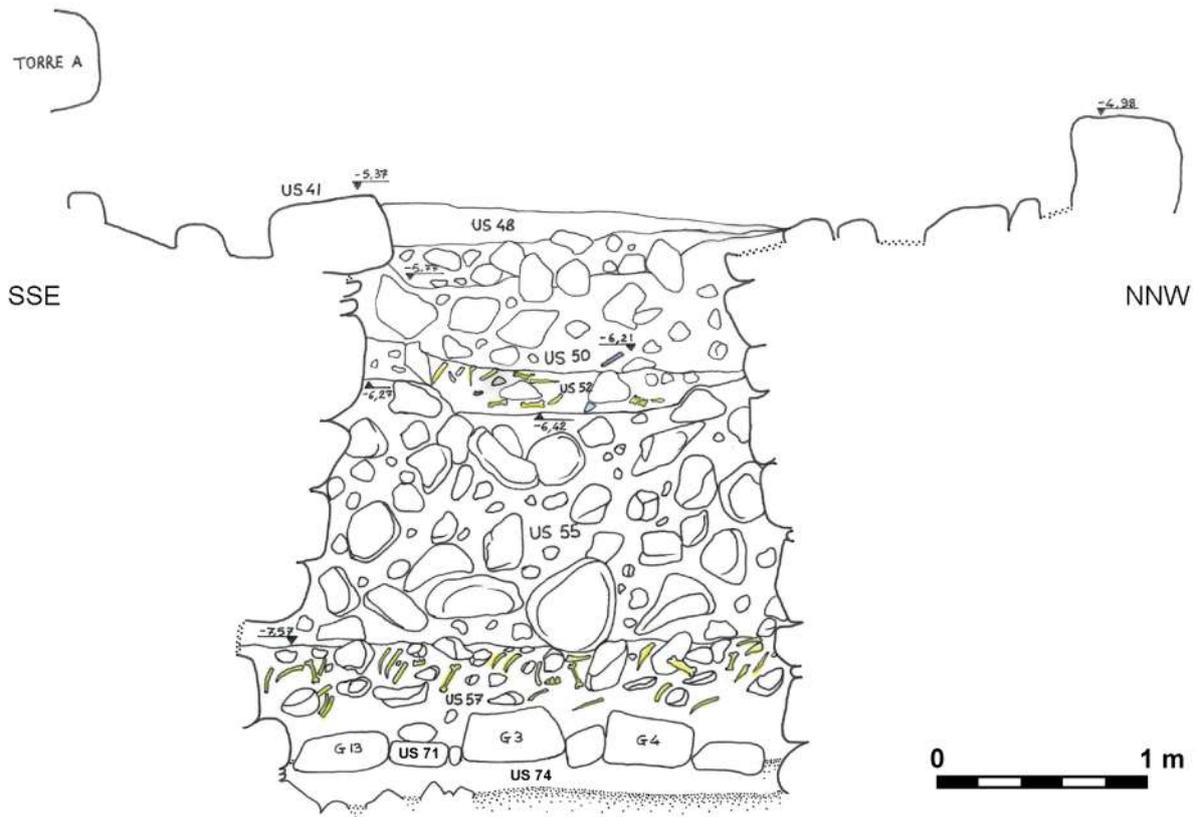
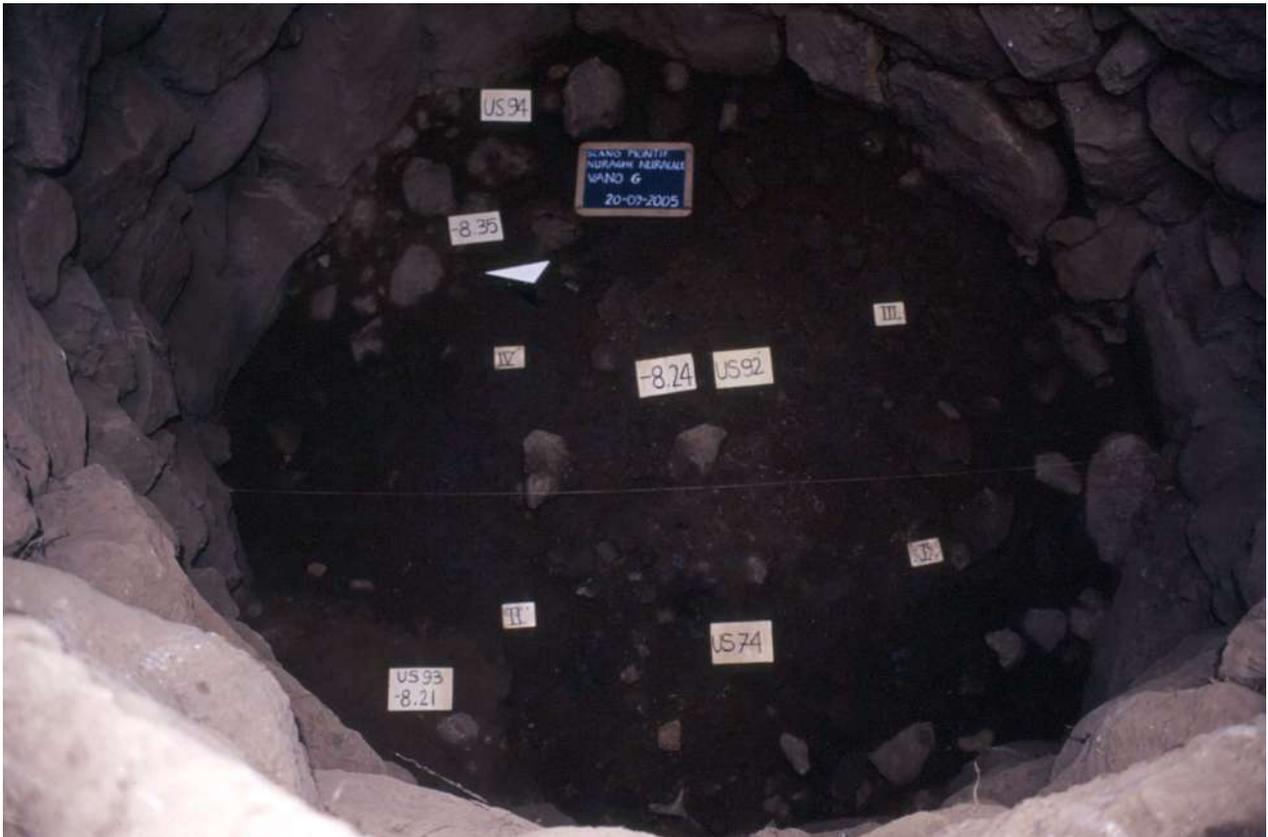
Tav. VII – SCANO DI MONTIFERRO – Nuraghe Nuracale, silo G. 1. Sezione stratigrafica (rilievo T. Cossu, F. Dettori; disegno F. Dettori). 2. Il fondo del silo con gli zoccoli rialzati in argilla e pietre (foto T. Cossu).

Il piccolo ambiente era stato indagato quasi completamente nel 2003. La sezione stratigrafica (Tav. VII.1) mostra un riempimento composto da almeno sette strati: strato superficiale (US 48, spessore cm 10-20); strato con pietrame, cocci nuragici e storici e un coltellino in ferro (US 50, spessore cm 50); strato argilloso compatto con pietre di medie dimensioni, un piccolo frammento di spada votiva bronzea nuragica, una coppetta a vernice rosso-arancio di età romana repubblicana e numerosi frammenti di ossa di bovini (US 52, spessore cm 15); strato di terra marrone umida e sciolta con pietre di medie e grandi dimensioni, una grappa cuneiforme in piombo, frammenti nuragici e romani (vernice nera a pasta grigia), ossa di animali (US 55, spessore cm 115); strato di terra marrone molto umida con blocchi e pietre di crollo, ceramica nuragica (frammenti di ziro e di ciotole carenate), un coltello o pugnale in ferro con codolo (lunghezza cm 20) e numerosissime ossa di animali (US 57, spessore cm 30); una serie di conci a T e a cuneo in basalto, arenaria grossolana e arenaria fine bianca e verdognola, alcuni in giacitura orizzontale, altri in posizione di caduta con la faccia verso il basso e la coda in alto (US 71, spessore cm 15). Infine, alla base era stato parzialmente asportato uno strato con ceramica nuragica (frammenti di ziro e ciotola carenata), una punta di pugnale e un anellino in bronzo, ossa animali, numerosi frammenti e pezzi di carbone (US 74; spessore cm 20).

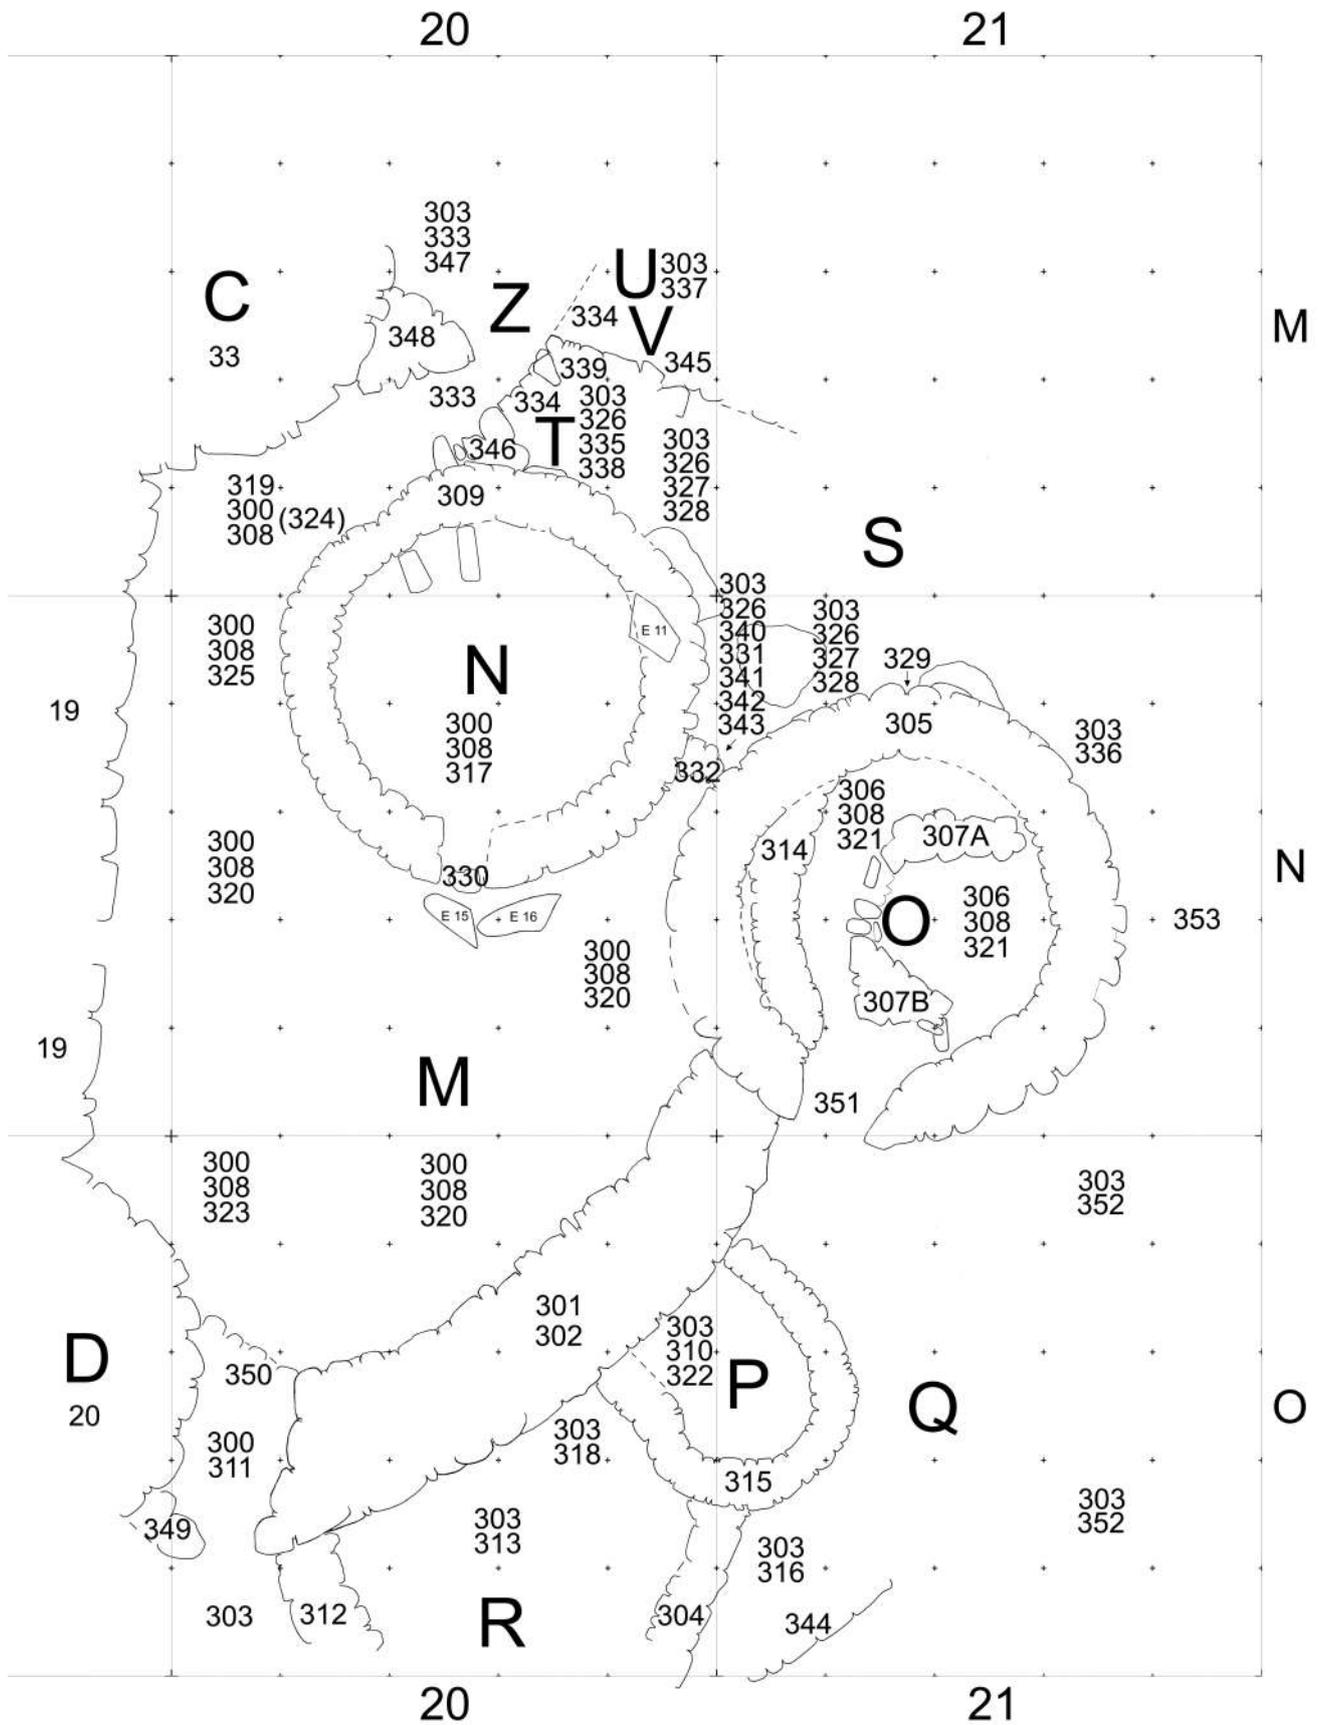
Tav. VIII – SCANO DI MONTIFERRO – Nuraghe Nuracale. Planimetria generale del settore orientale con indicazione schematica delle unità stratigrafiche (rilievo G. Manca, T. Cossu, F. Dettori, A. Usai; disegno A. Usai).

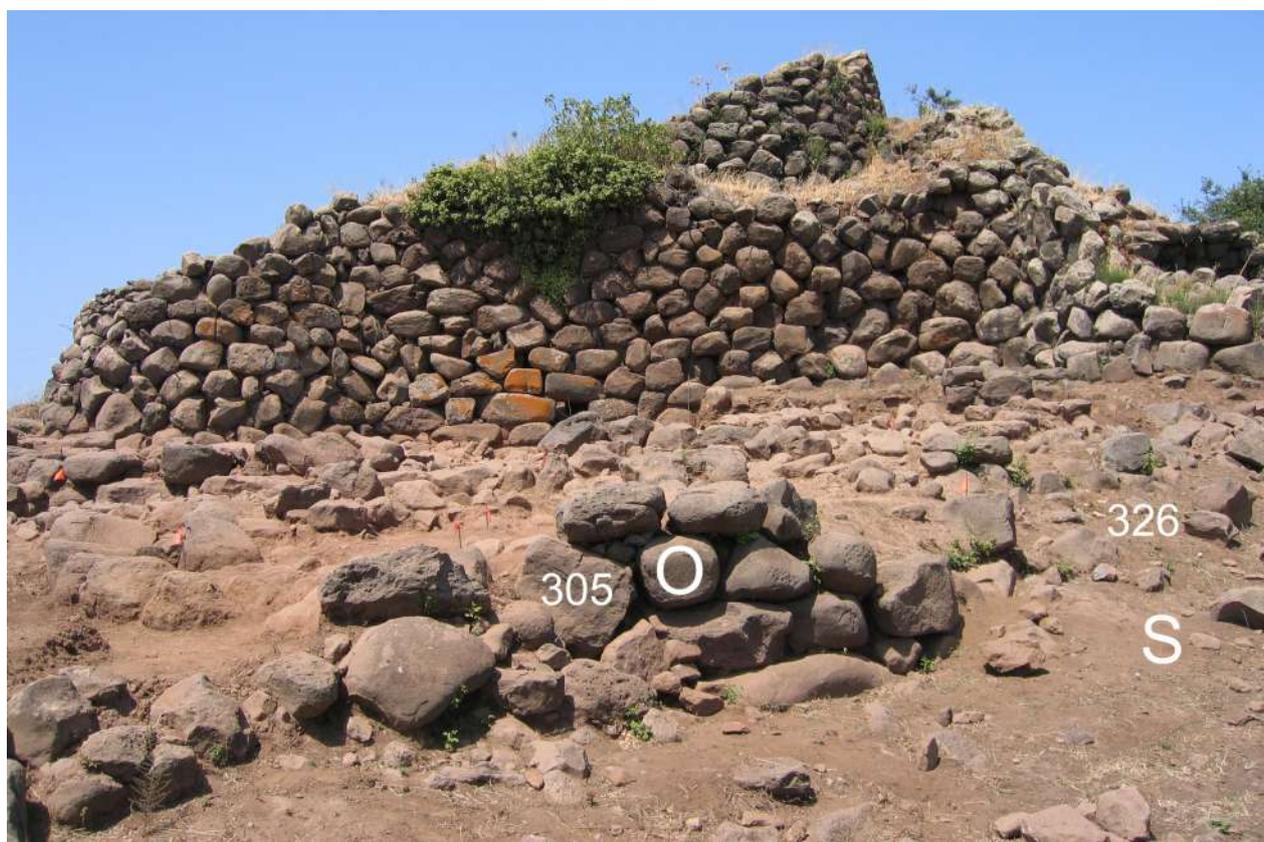
Tav. IX – SCANO DI MONTIFERRO – Nuraghe Nuracale. 1. Il nuraghe visto da Sud-est; in evidenza gli edifici P e R e il muro 302 che racchiude il cortile M (foto A. Usai). 2. Il nuraghe visto da Est; in evidenza l'edificio O e lo spazio S (foto A. Usai).

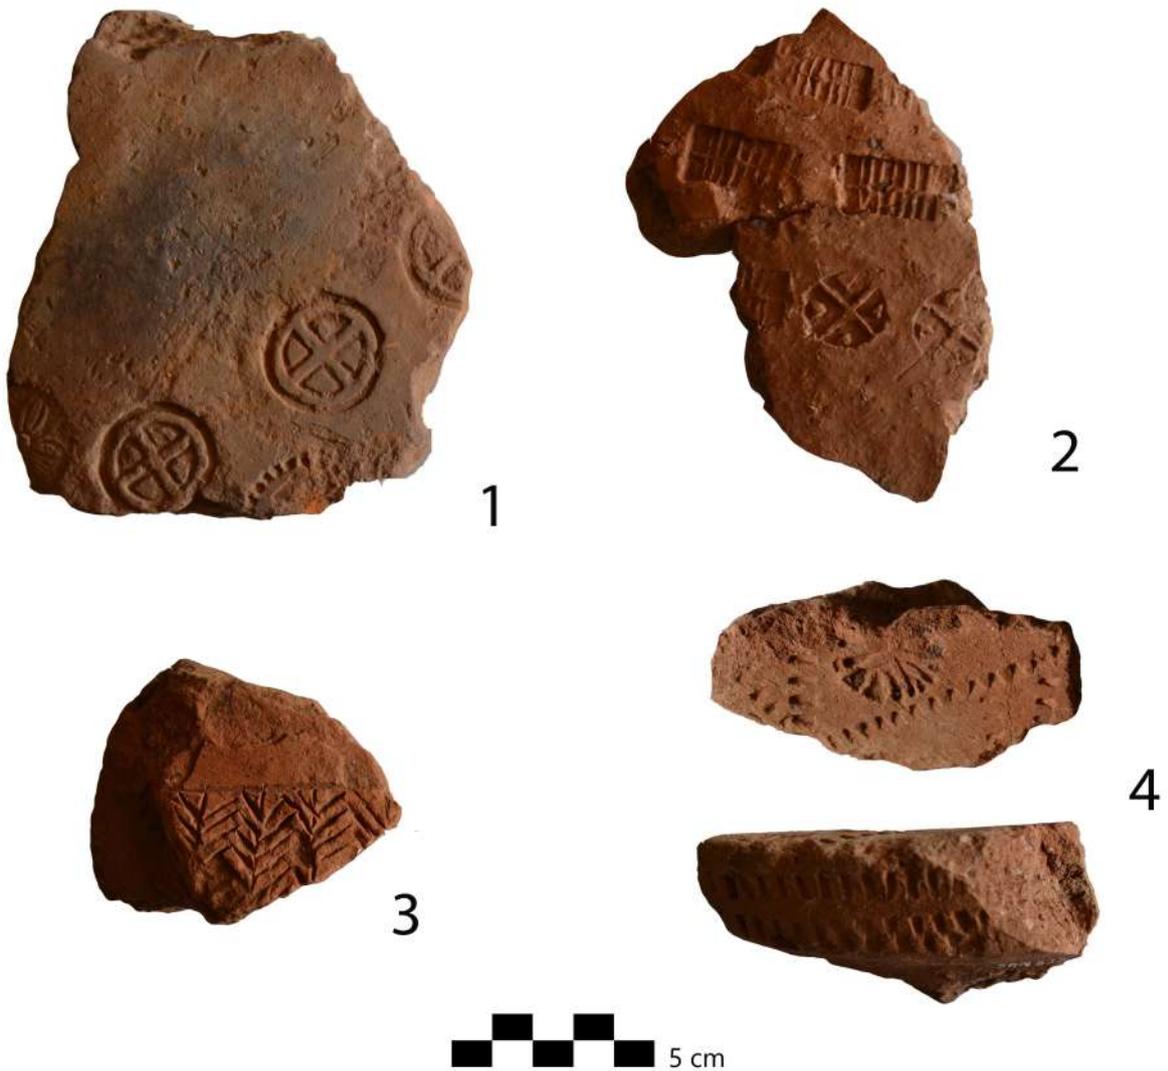
Tav. XVII – SCANO DI MONTIFERRO – Nuraghe Nuracale. 1. Motivi decorativi presenti nelle ceramiche stampigliate (1-4, 7-10 dal cortile interno B; 5-6, 11-12 dal settore esterno orientale). 2. Frammenti di *dolia* decorati a stampiglia dal cortile interno B (disegno e foto F. Dettori).

97 Per quanto riguarda le ceramiche stampigliate si vedano i recenti lavori di M. A. Mele (MELE 2014), che analizza i motivi decorativi di 55 frammenti di stampigliata provenienti dal sito di Soroeni, Lodine, e di L. Pinelli (PINELLI 2021) che raccoglie in una sintesi tutti i materiali noti editi. Il lavoro è per ovvie ragioni mancante dei dati più recenti provenienti da Nuracale, mentre riporta quelli editi fino al 2011 (USAI *et alii* 2011).

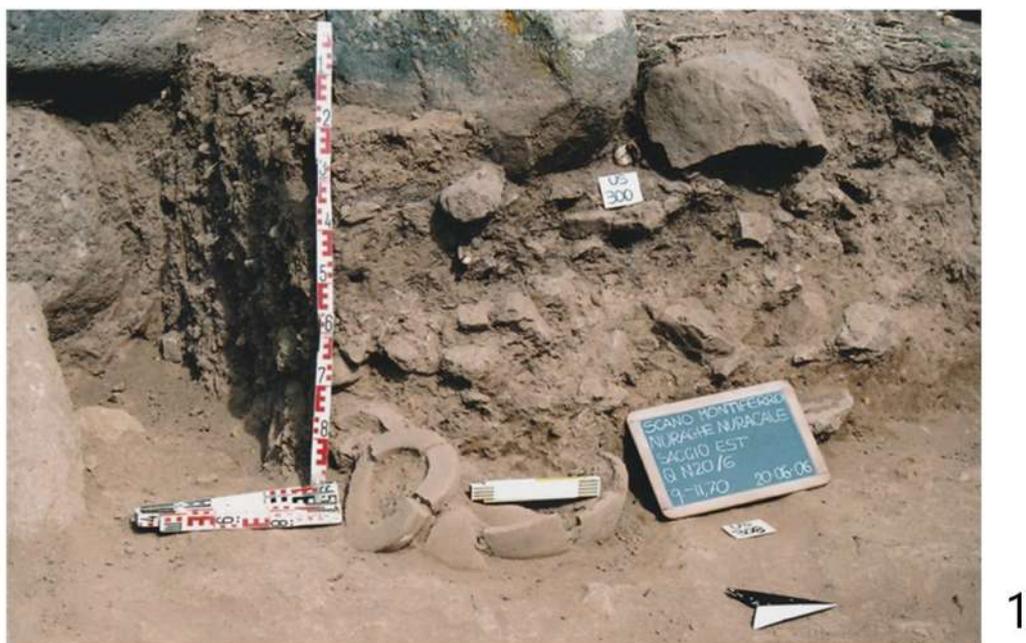
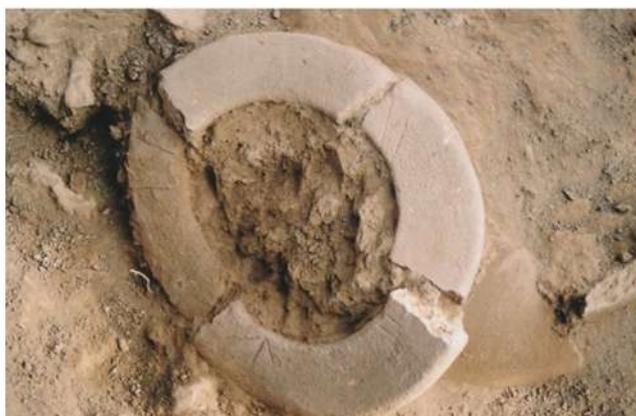
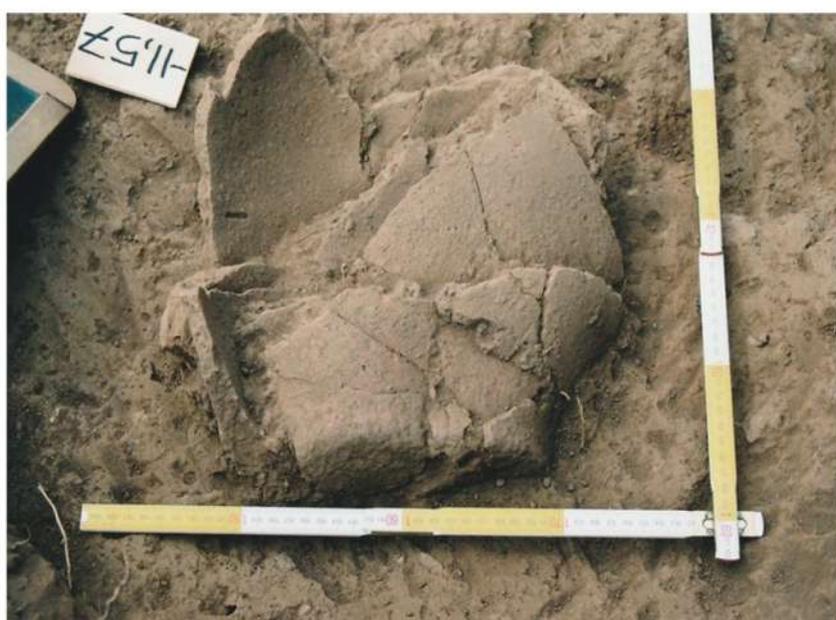
Tav. XIX – SCANO DI MONTIFERRO – Nuraghe Nuracale. *Dolia* di età altomedievale dal cortile esterno M (1, 4). Particolari dell'orlo del *dolium* n. 1 (2-3) (foto e disegno F. Dettori).
