32-I

# QUADERNI

## NURACALE (SCANO DI MONTIFERRO - OR). SCAVI E RESTAURI DAL 2005 AL 2020

ALESSANDRO USAI - FEDERICA DETTORI - GIUSEPPE PES -  
GABRIELE MANCA - ELENA ROMOLI - DEMIS MURGIA

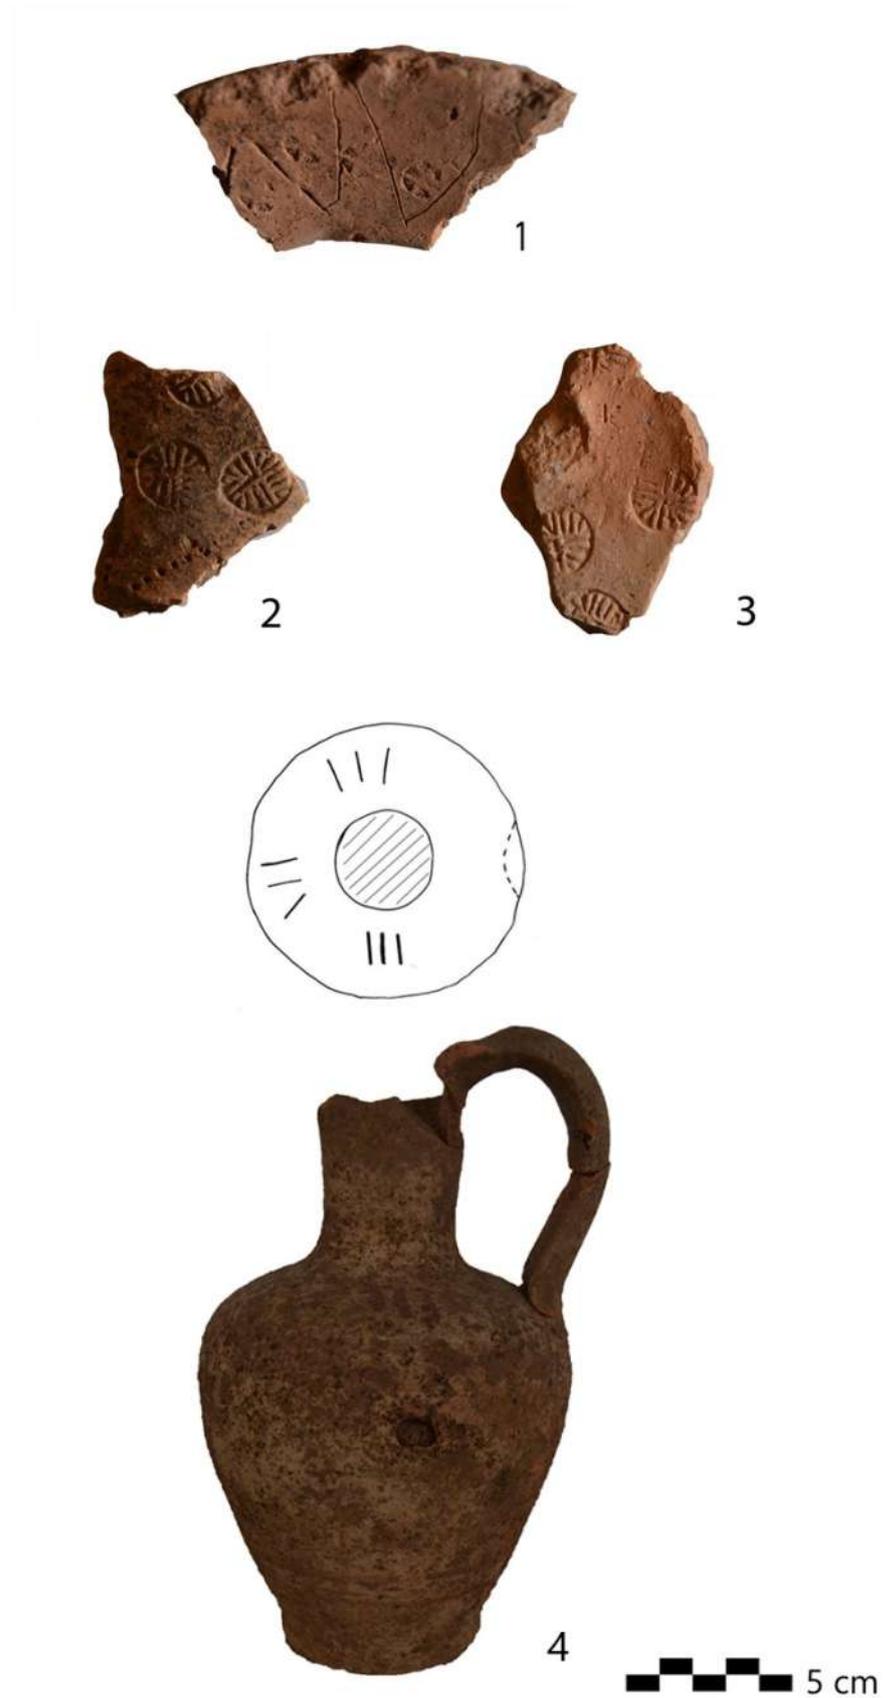
Tav. XX – SCANO DI MONTIFERRO – Nuraghe Nuracale. Reperti ceramici di età tardoromana e altomedievale dal settore esterno orientale (1, 3 dall'ambiente T; 2 dall'interno dell'edificio O; 4 nei pressi dell'ambiente S) (foto e disegno F. Dettori).

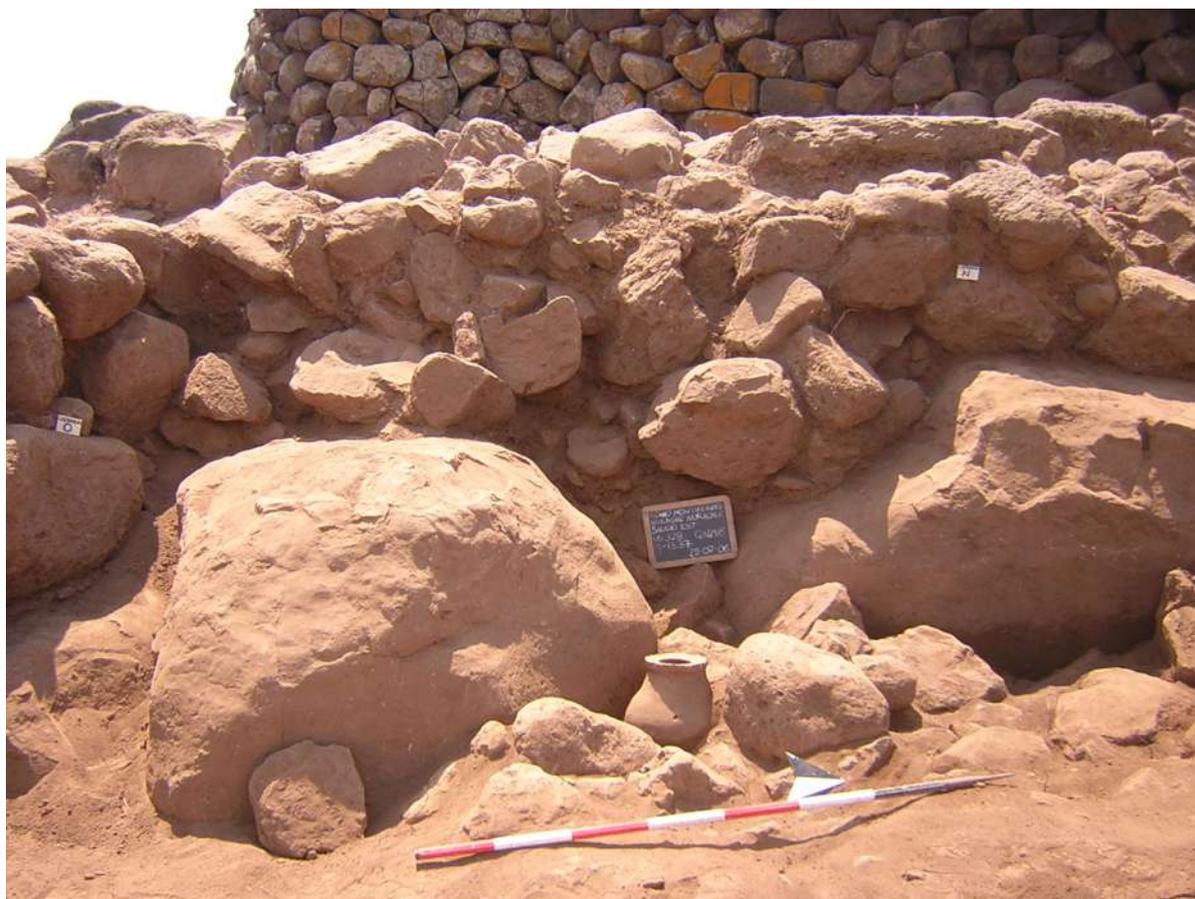
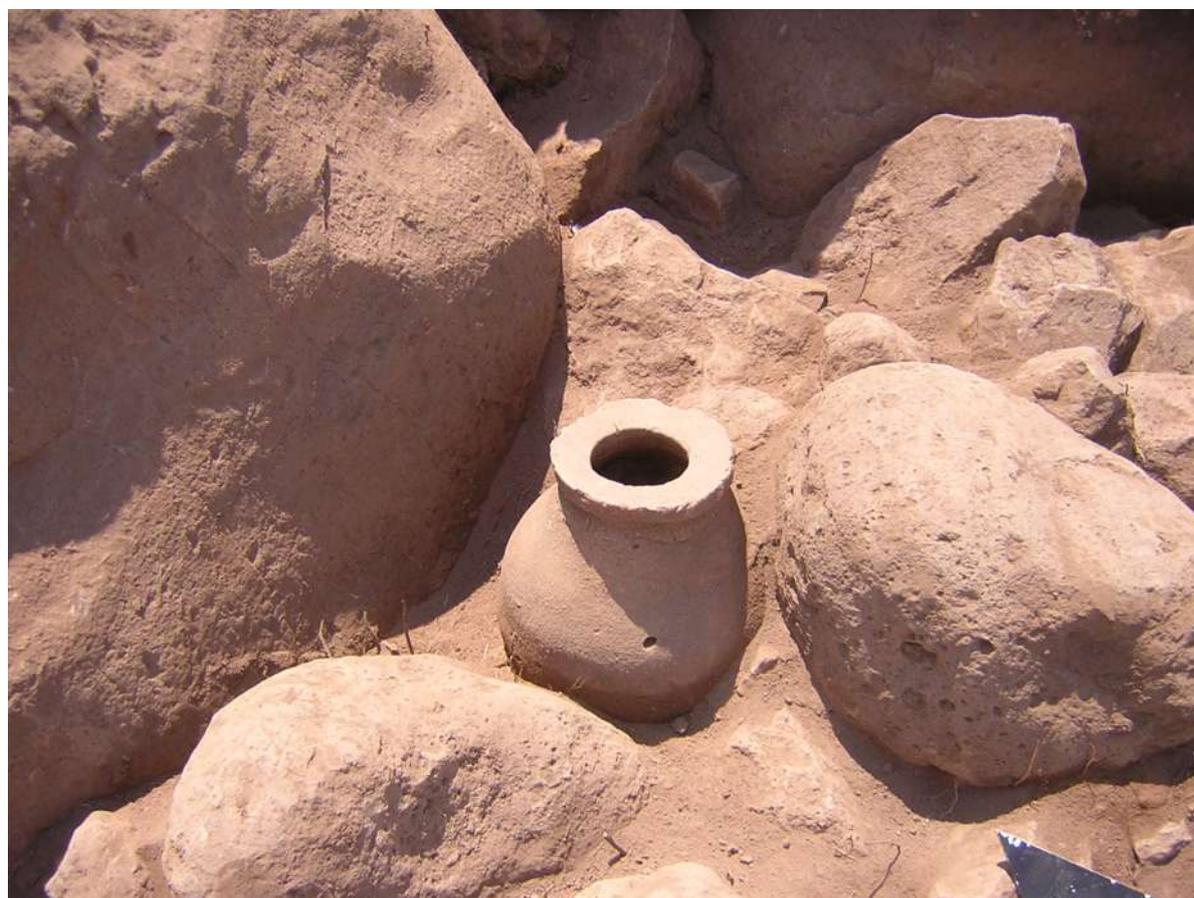
Tav. XXI – SCANO DI MONTIFERRO – Nuraghe Nuracale. 1-2. *Dolium* integro al momento del ritrovamento tra gli edifici N e O (foto F. Dettori).

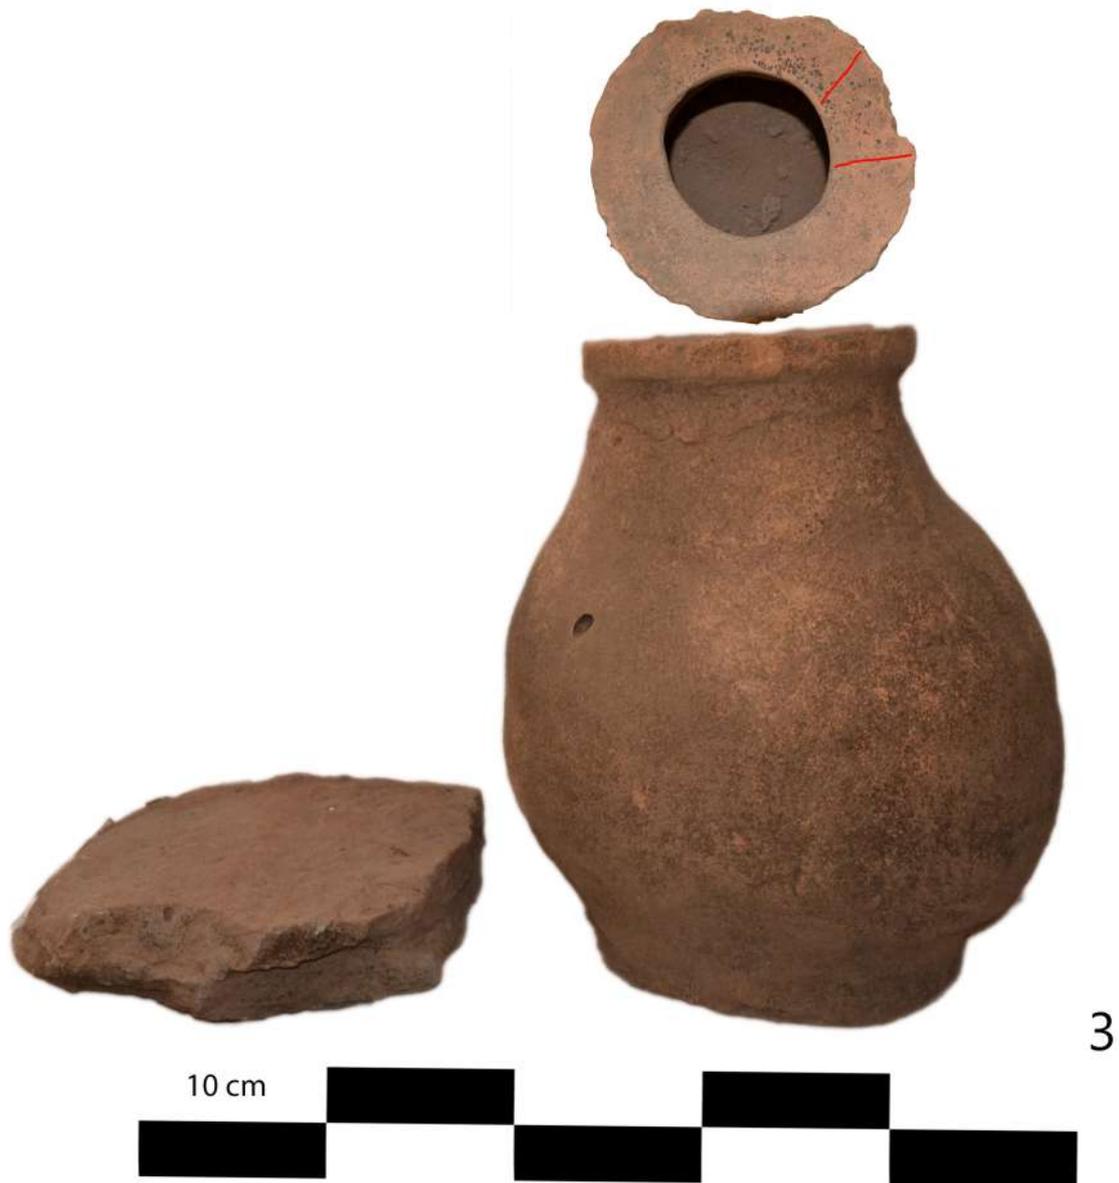
Tav. XXII – SCANO DI MONTIFERRO – Nuraghe Nuracale. *Dolium* integro in laboratorio, con particolari dell'orlo e della lastra litica di copertura (foto F. Dettori).

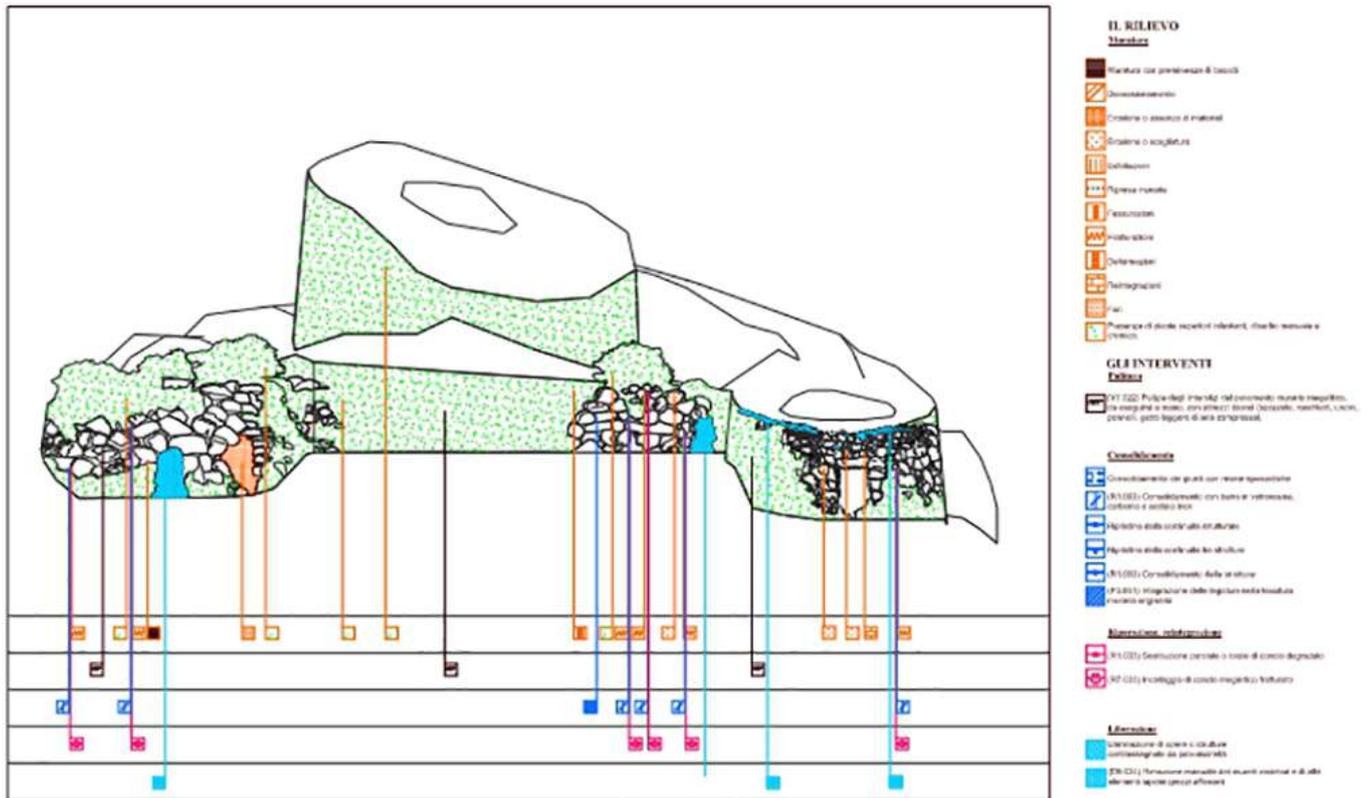
Tav. XXIII – SCANO DI MONTIFERRO – Nuraghe Nuracale. 1. Tavola grafica del progetto 2003 con l'individuazione delle patologie del degrado delle strutture murarie del monumento (rilievo e disegno G. Manca, D. De Rinaldis). 2. Chiodatura di un blocco del paramento orientale del cortile (foto T. Cossu).

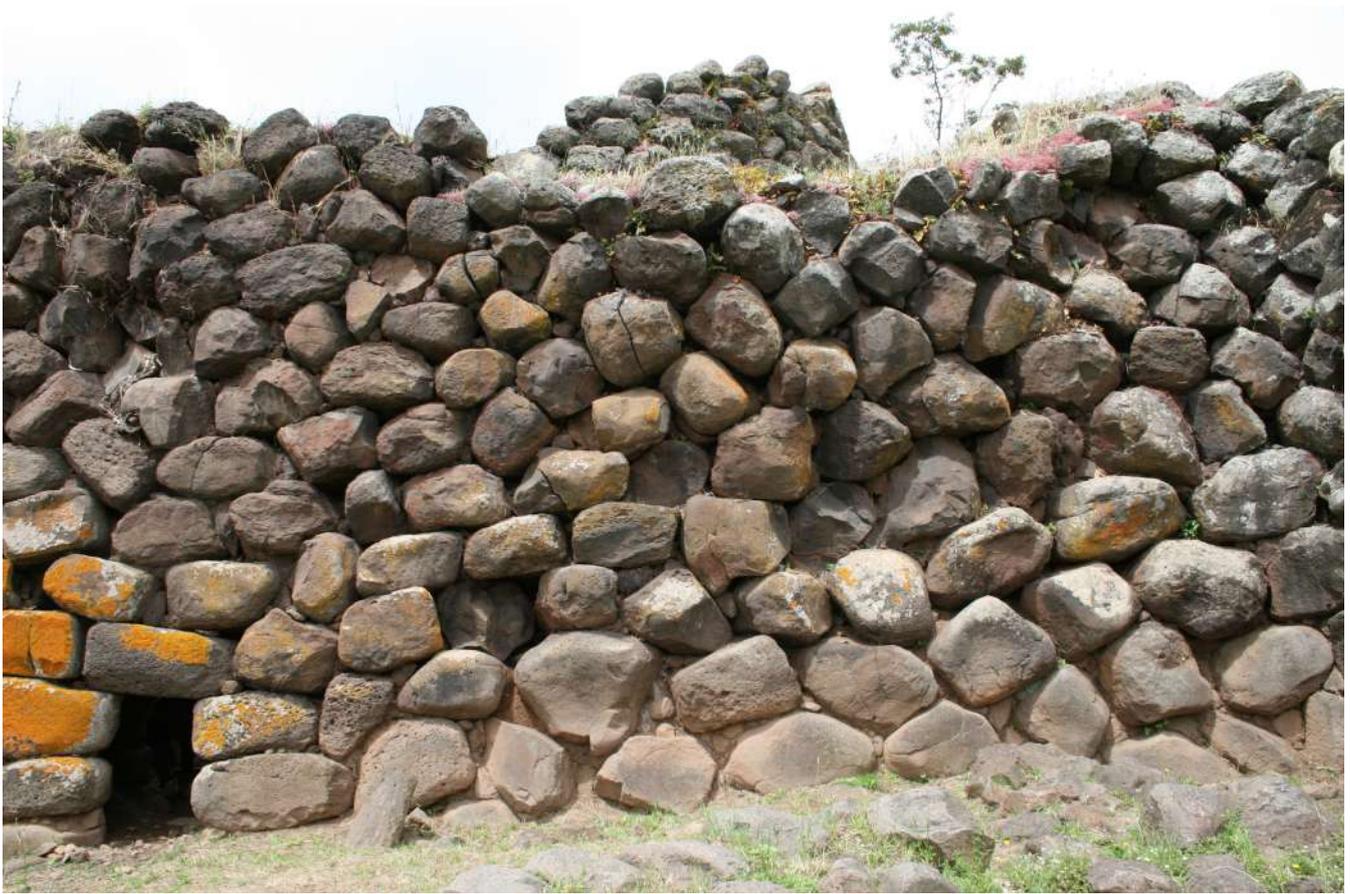
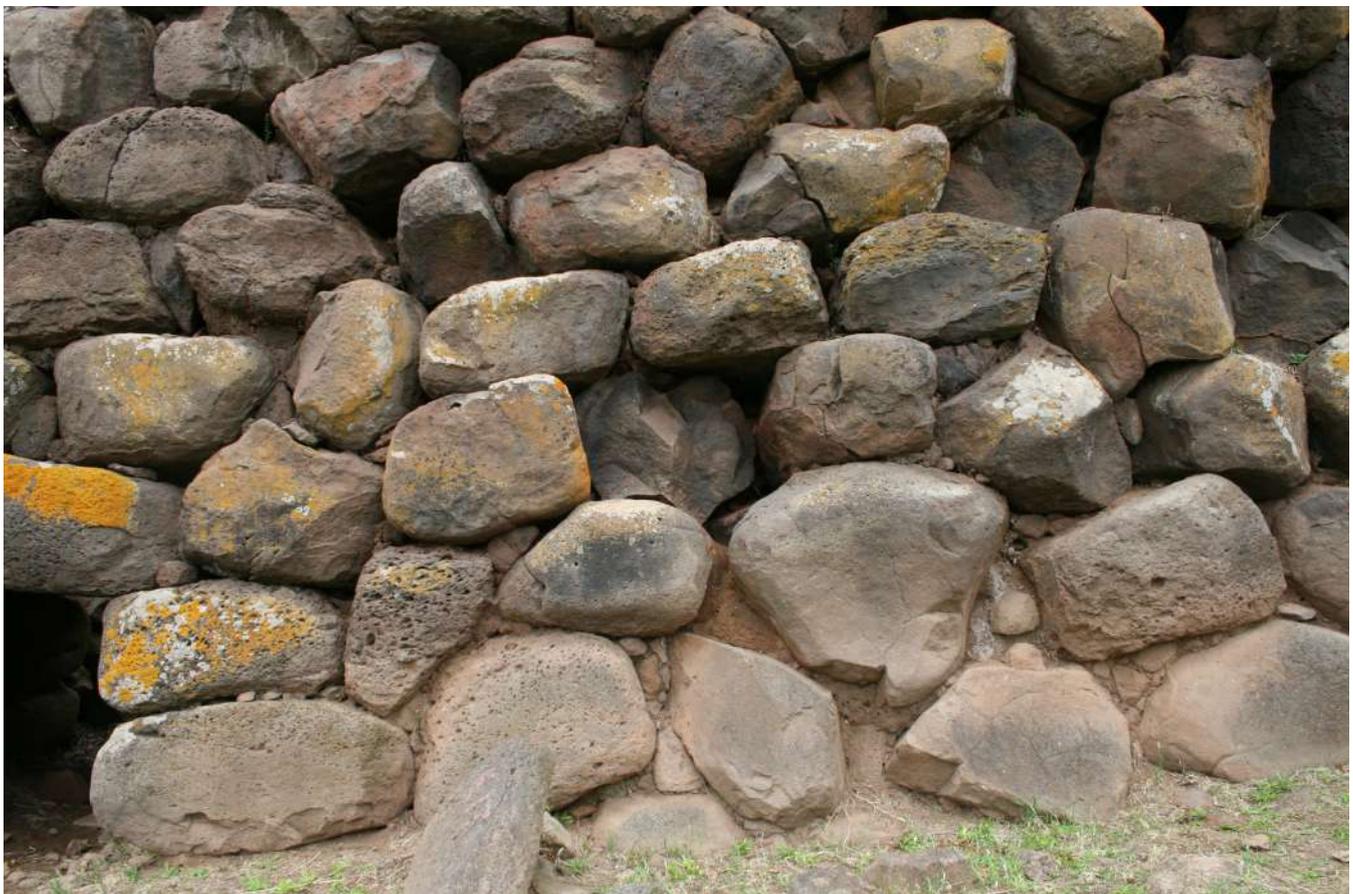
Tav. XXIV – SCANO DI MONTIFERRO – Nuraghe Nuracale. 1. La cortina orientale del bastione quadrilobato nel giugno 2013. 2. Particolare del tratto della cortina Est a Nord dell'ingresso (foto A. Usai).

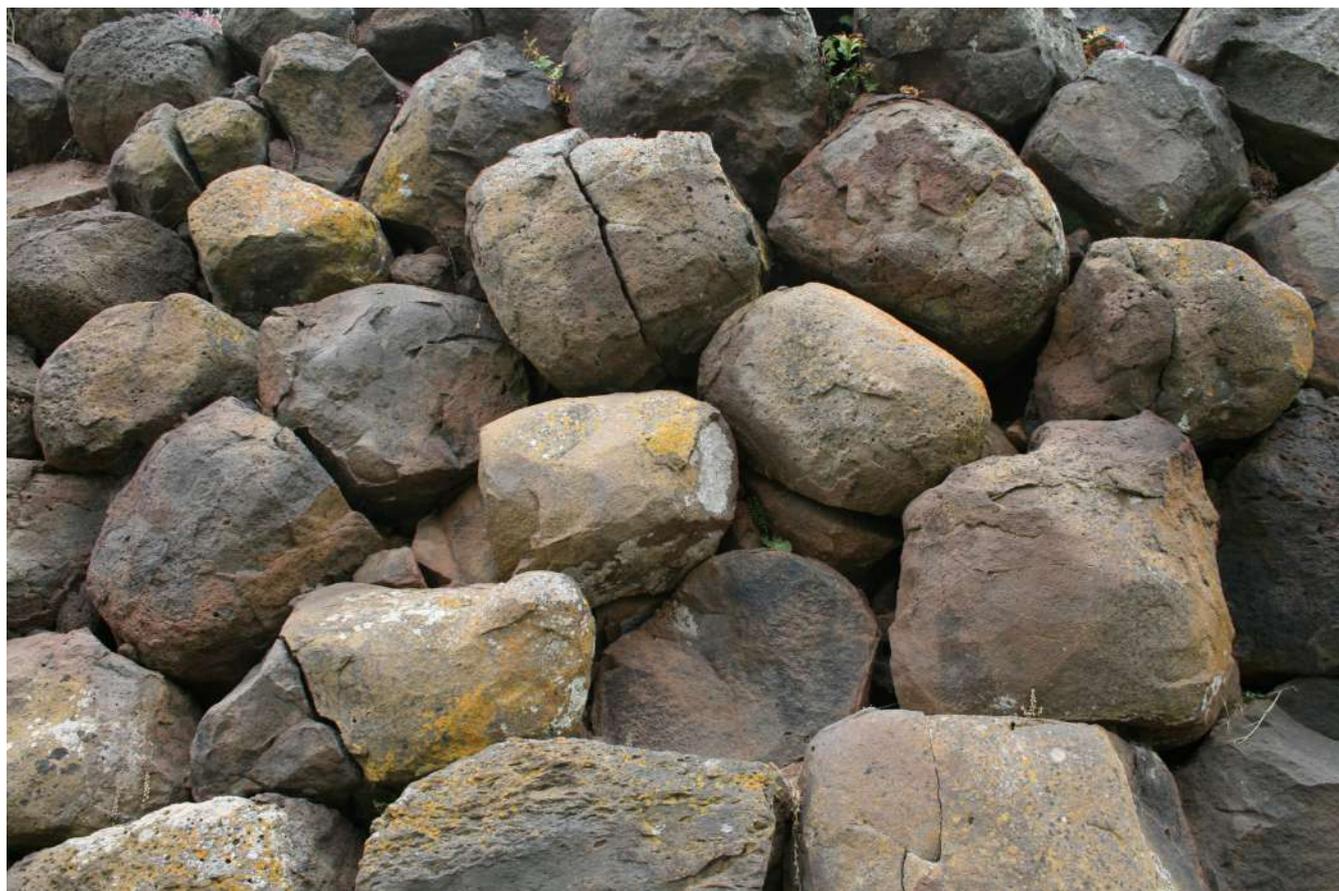
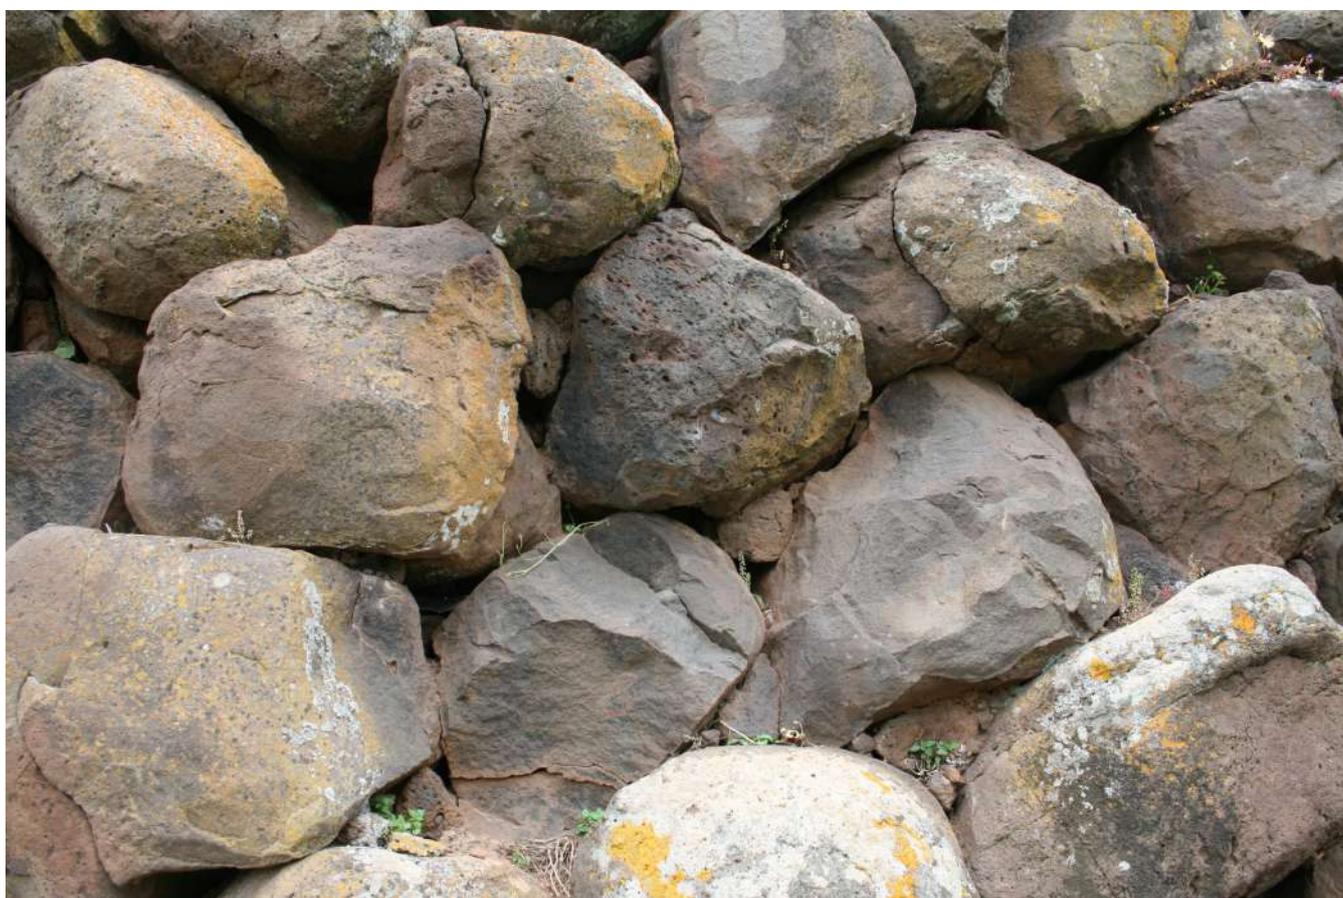
Tav. XXV – SCANO DI MONTIFERRO – Nuraghe Nuracale. 1-2. Particolari della cortina orientale del bastione quadrilobato nel giugno 2013 (foto A. Usai).

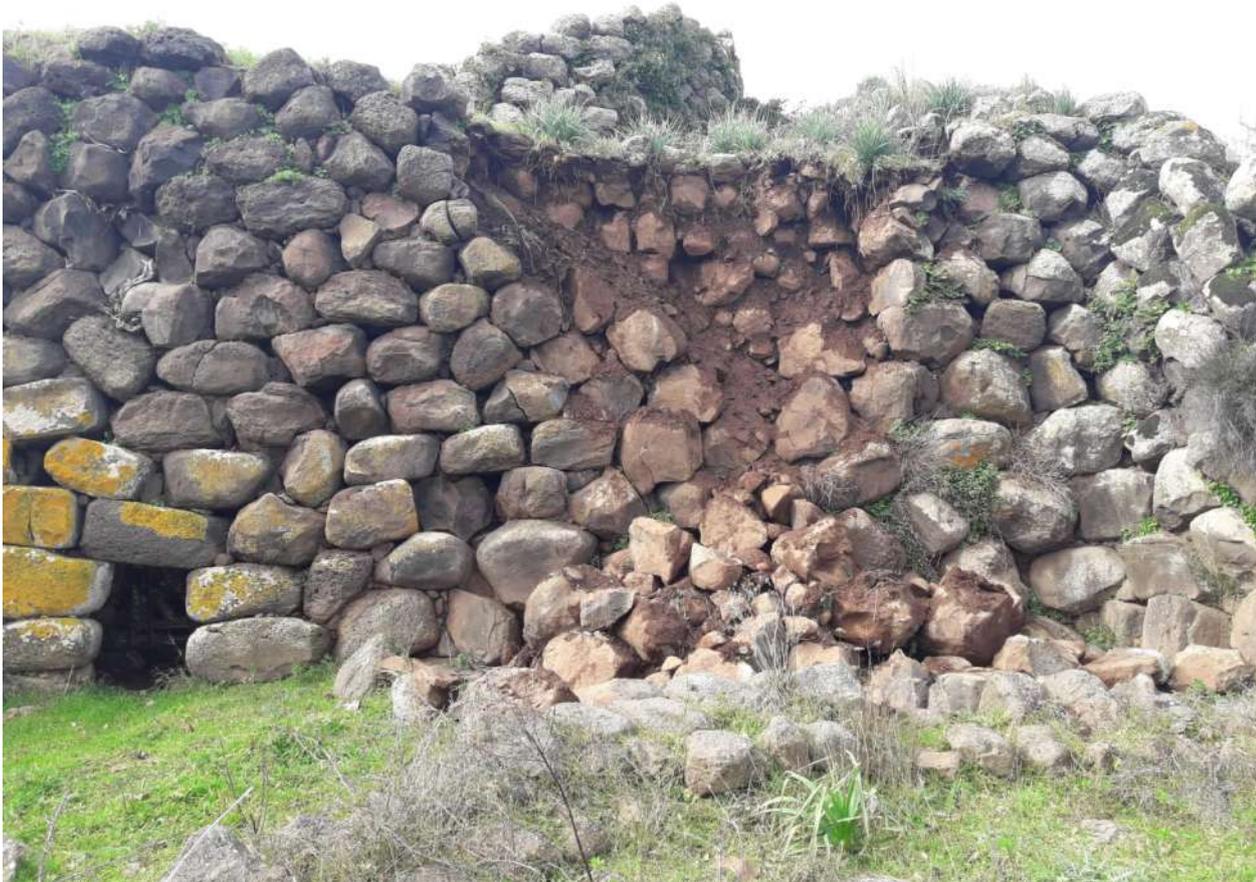
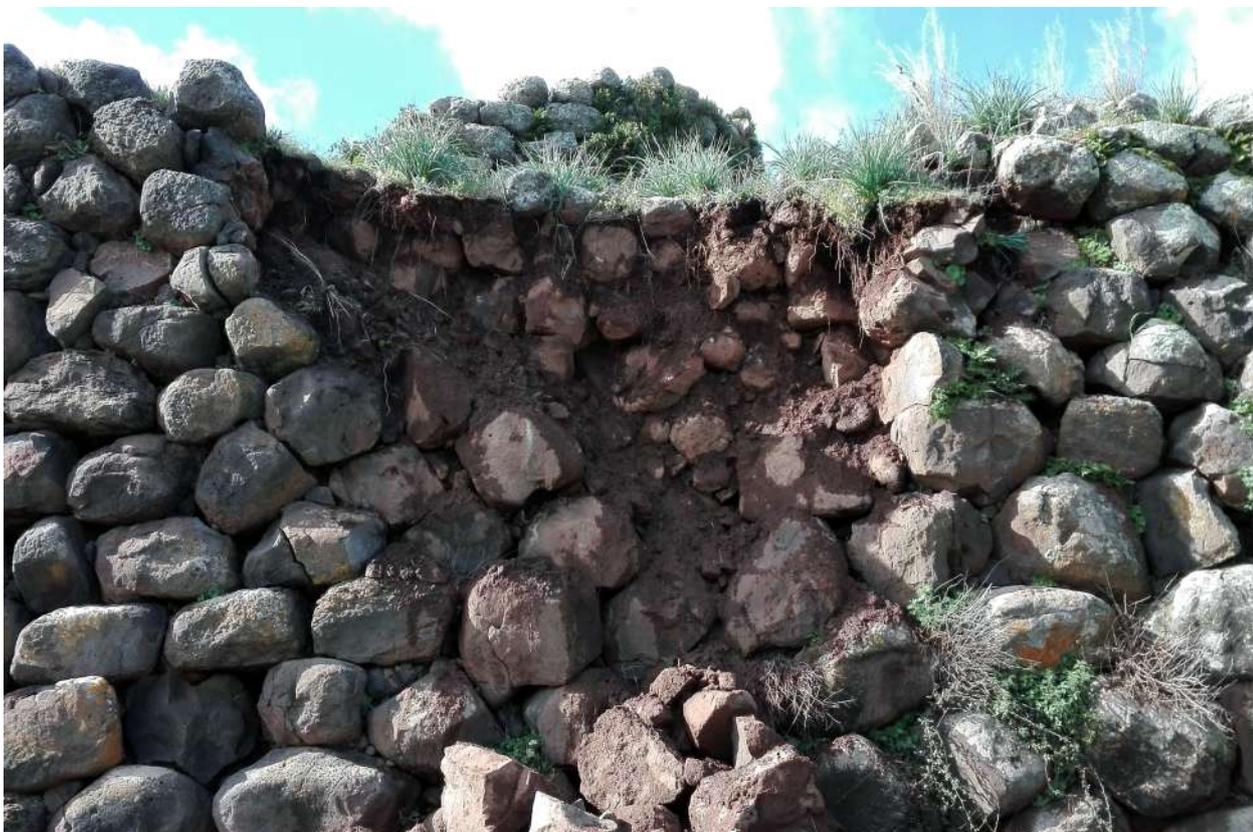
Tav. XXVI – SCANO DI MONTIFERRO – Nuraghe Nuracale. 1. La cortina orientale del bastione quadrilobato dopo il crollo (29 gennaio 2019) (foto A. Flore). 2. Particolare della cortina dopo il crollo (30 gennaio 2019) (foto A. Usai).

Il finanziamento regionale per il consolidamento, atteso da lunghi anni, è stato accreditato solo nel 2020; ma già nel gennaio 2019 un rovinoso crollo aveva profondamente danneggiato la cortina orientale del bastione quadrilobato. L'immediato puntellamento, eseguito dalla Soprintendenza di Cagliari con propri fondi, ha scongiurato ulteriori crolli; ma a quel punto non si trattava solo di consolidare e conservare la struttura nuragica, bensì di ricostruire il paramento crollato. Fortunatamente, il nuraghe Nuracale è stato solo in parte colpito dal disastroso incendio che ha devastato l'intero Montiferro nei giorni 23-25 luglio del 2021, con lunghi strascichi nei giorni successivi. Confidiamo nella rapida esecuzione di un ulteriore intervento di consolidamento e restauro, il cui progetto è stato già approvato.

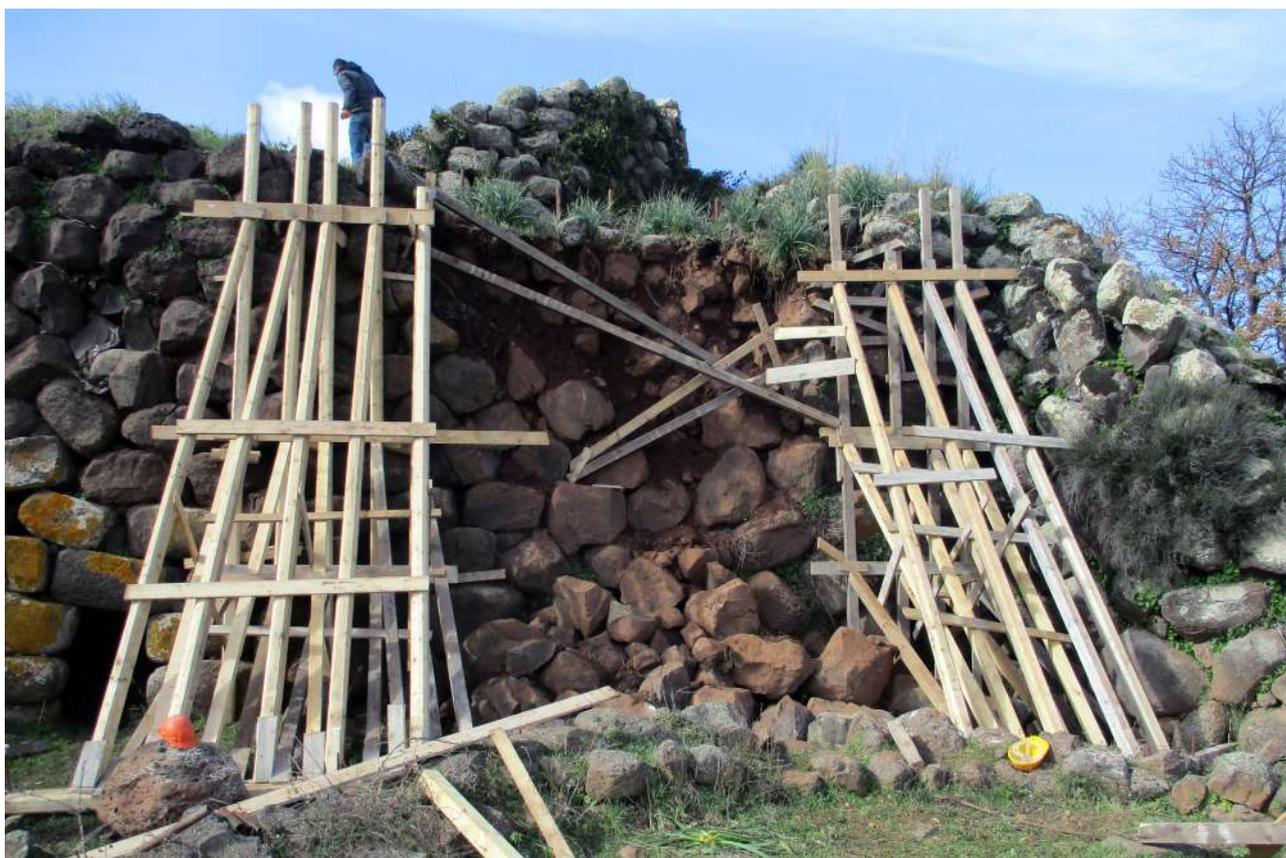
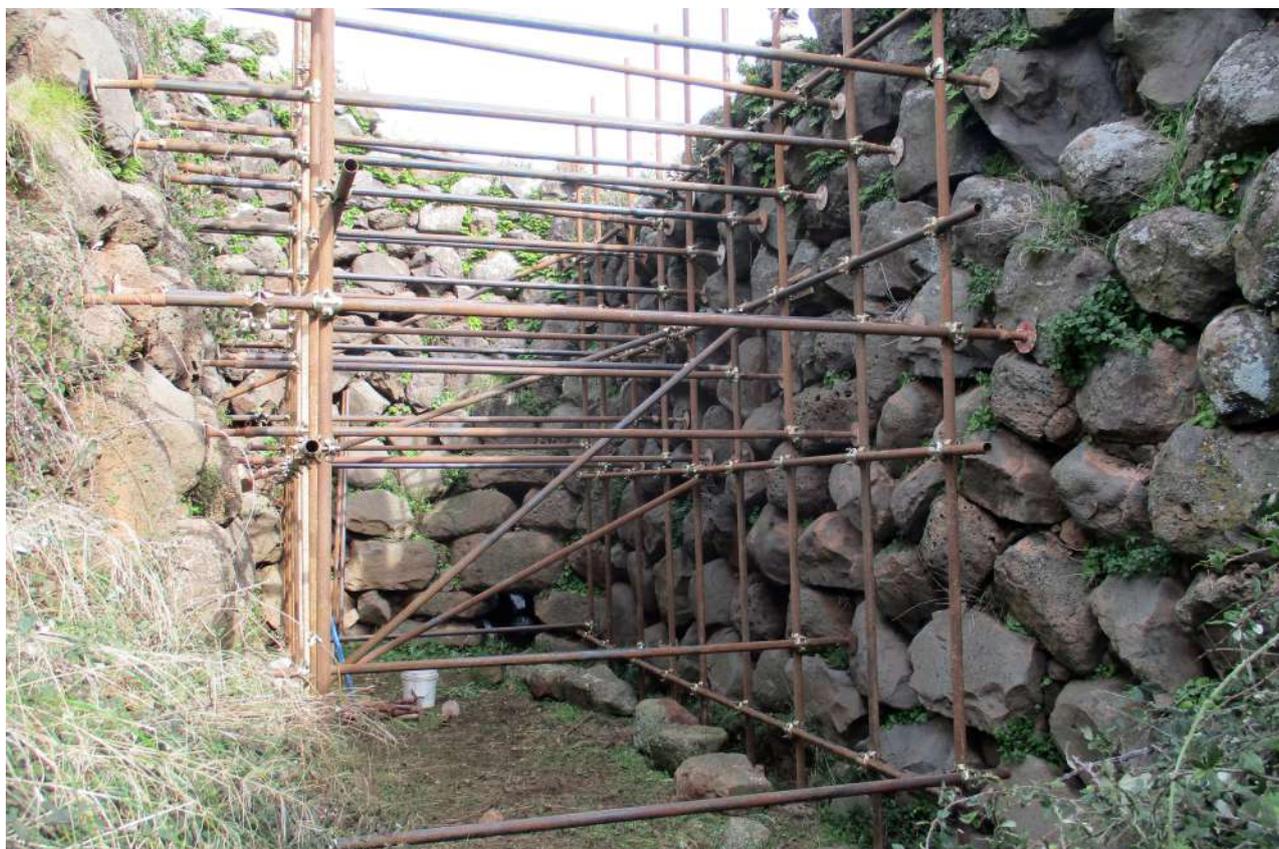
Tav. XXVII – SCANO DI MONTIFERRO – Nuraghe Nuracale. 1. La cortina orientale del bastione quadrilobato dopo il puntellamento (8 febbraio 2019). 2. La parte nord-orientale del cortile B dopo il puntellamento (8 febbraio 2019) (foto A. Usai).

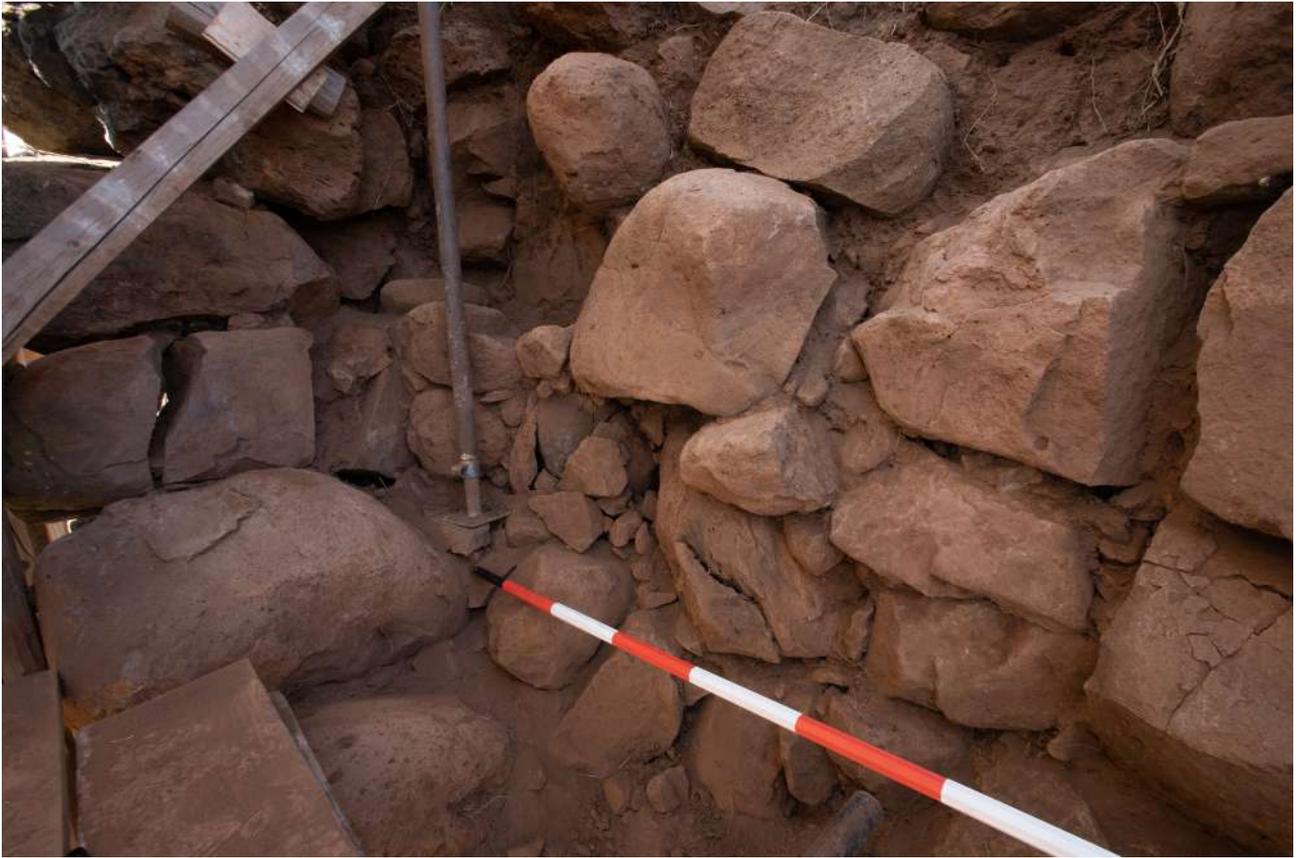
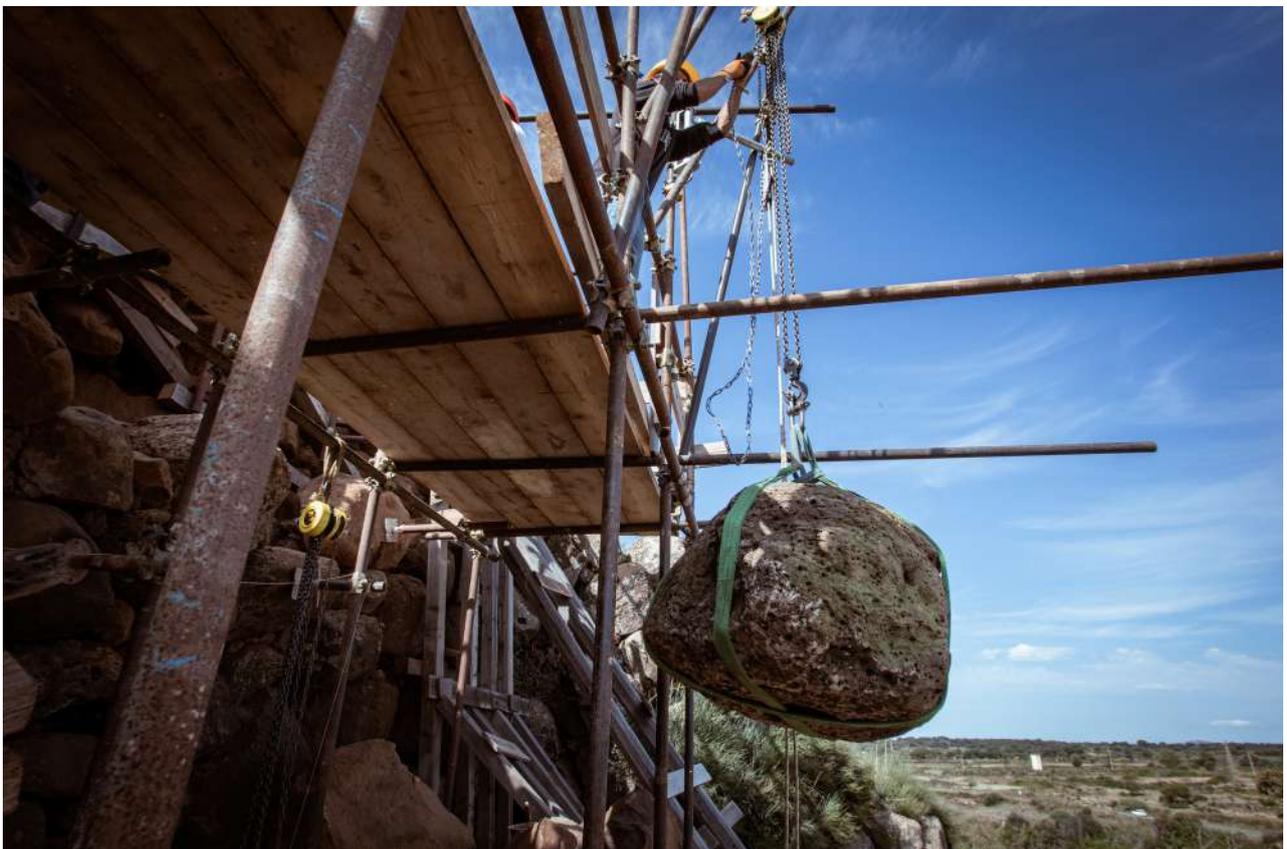
Tav. XXVIII – SCANO DI MONTIFERRO – Nuraghe Nuracale. 1. Vista della sezione del paramento esterno della cortina Est e del riempimento interno esposto dal crollo del 2019. 2. Sollevamento di un blocco durante il restauro (foto D. Murgia).

Il 18 settembre 2020 è stato posizionato il primo concio corrispondente al vertice del crollo a V avvenuto nel 2019, con la funzione fondamentale di piano d'appoggio dell'opera di restauro, probabilmente coincidente con il punto di cedimento avvenuto nel 2019. Al vertice del crollo era ancora presente il concio originale ma si presentava fortemente lesionato, tanto da non poter essere riutilizzato se non a scapito di una duratura stabilità dell'opera. Si è quindi proceduto alla rimozione dell'elemento e alla sua sostituzione con una pietra proveniente dal crollo della stessa cortina, selezionata prioritariamente per caratteristiche di solidità.

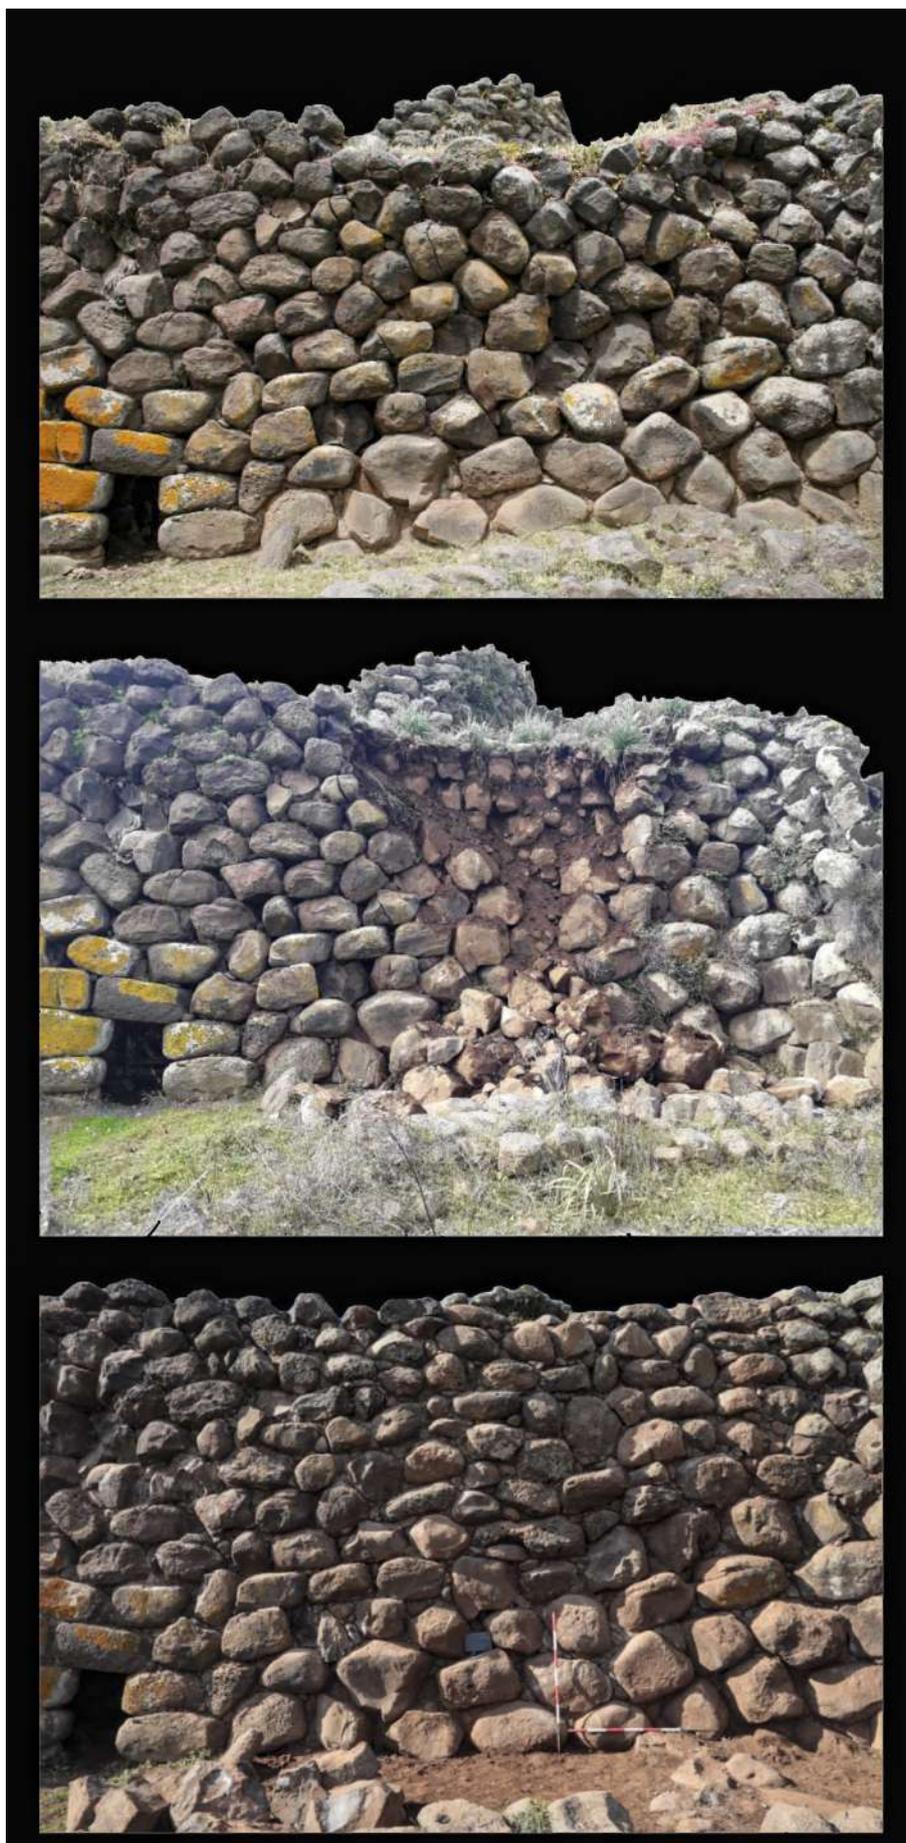
Tav. XXIX – SCANO DI MONTIFERRO – Nuraghe Nuracale. Il paramento esterno della cortina Est del bastione nel 2013, dopo il crollo del 2019 e dopo il restauro del 2020 (foto A. Usai, A. Flore, D. Murgia).

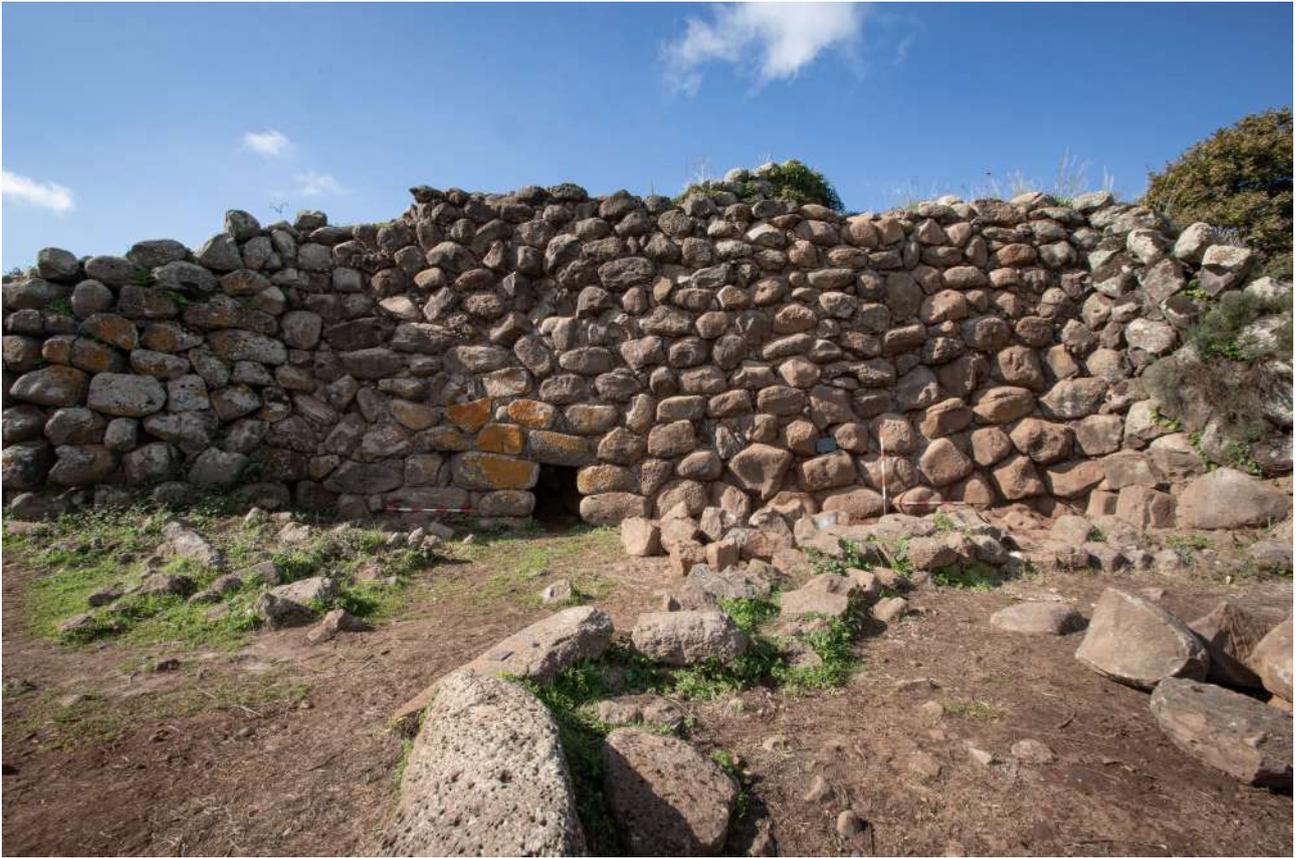
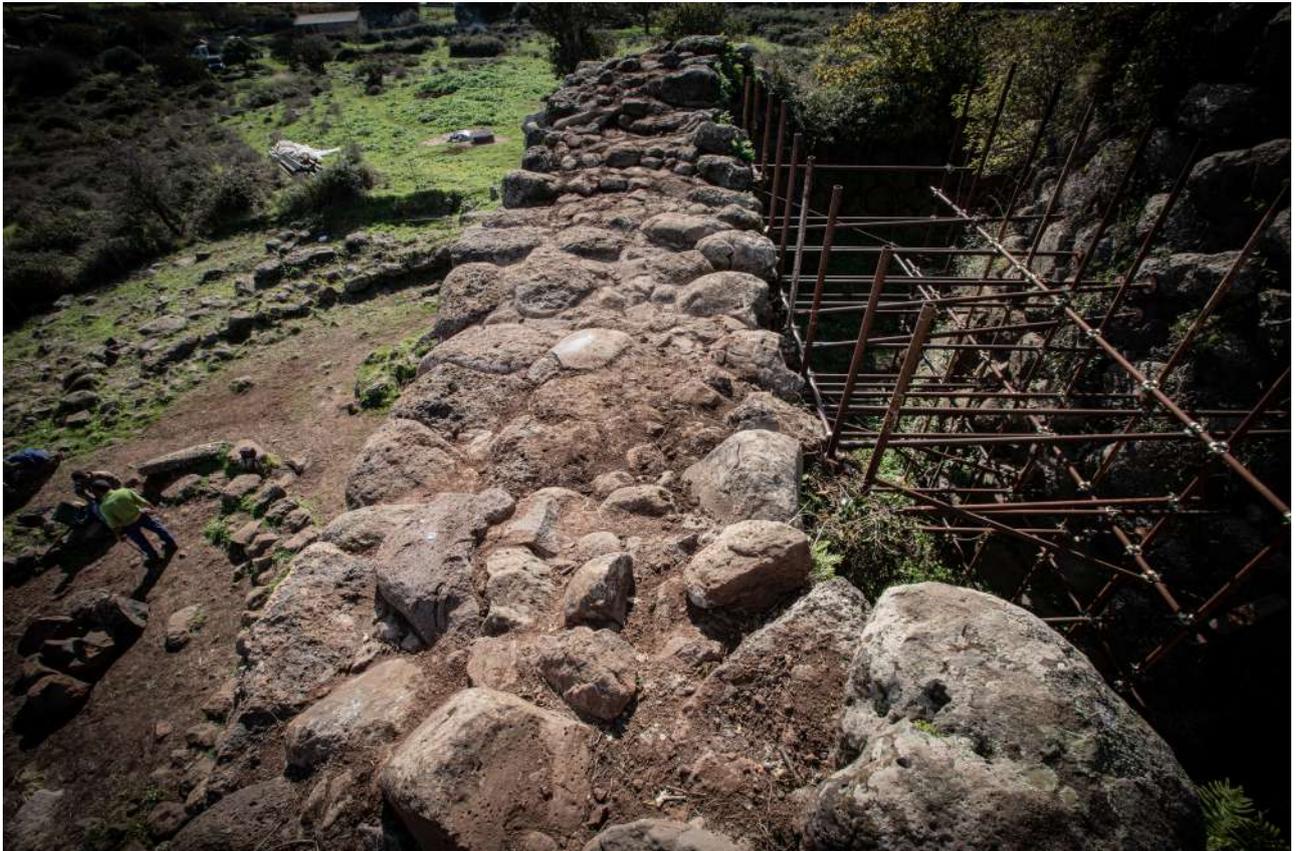
Tav. XXX – SCANO DI MONTIFERRO – Nuraghe Nuracale. 1. La cortina Est del bastione dopo il restauro del 2020. 2. Il piano sommitale della cortina Est del bastione a conclusione del restauro del 2020 (foto D. Murgia).

Completato il lavoro di ricostruzione dell'opera muraria (Tav. XXX.1), è stata eseguita per tutta la lunghezza sulla sommità della cortina Est una copertura impermeabilizzante con pietre di piccole e medie dimensioni e malta a base di calce idraulica adeguatamente pigmentata, con il fine di agevolare il deflusso dell'acqua piovana, limitarne il ristagno e le conseguenti infiltrazioni nella muratura (Tav. XXX.2).
