32-I

# QUADERNI

## NURACALE (SCANO DI MONTIFERRO - OR). SCAVI E RESTAURI DAL 2005 AL 2020

ALESSANDRO USAI - FEDERICA DETTORI - GIUSEPPE PES -  
GABRIELE MANCA - ELENA ROMOLI - DEMIS MURGIA

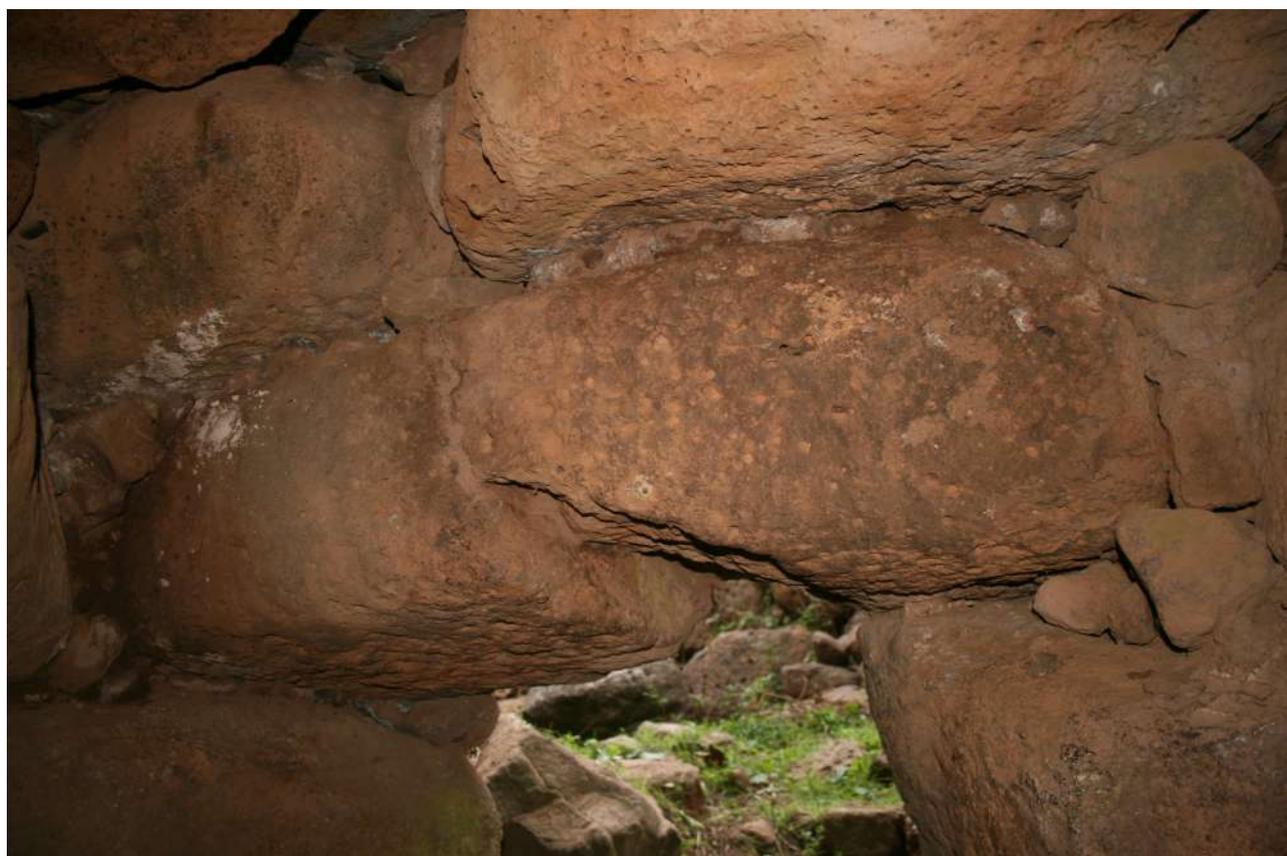
Tav. XXXI – SCANO DI MONTIFERRO – Nuraghe Nuracale. L'architrave interno dell'ingresso al cortile, visto dall'andito, all'inizio dell'intervento di restauro (1) e alla fine dei lavori (2) (foto D. Murgia e A. Usai).

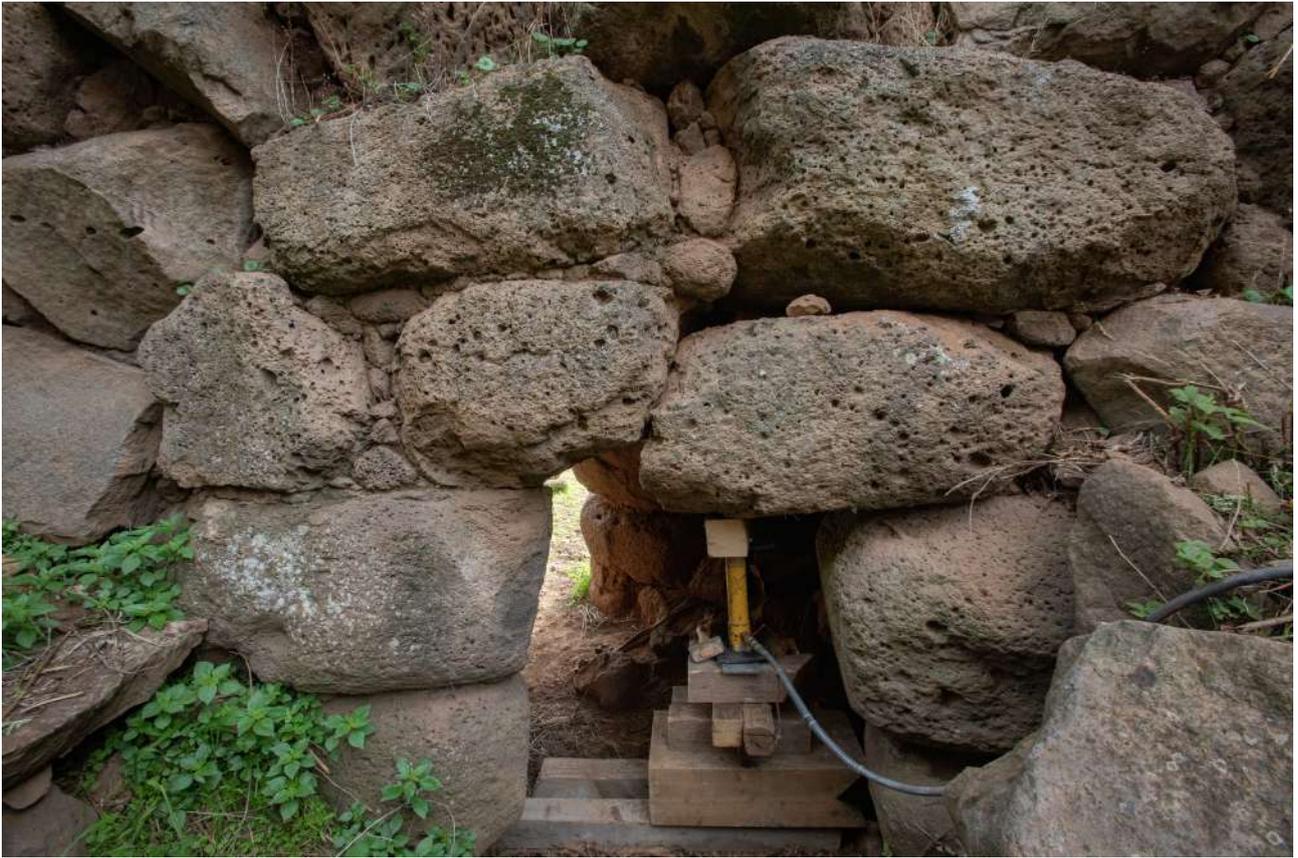
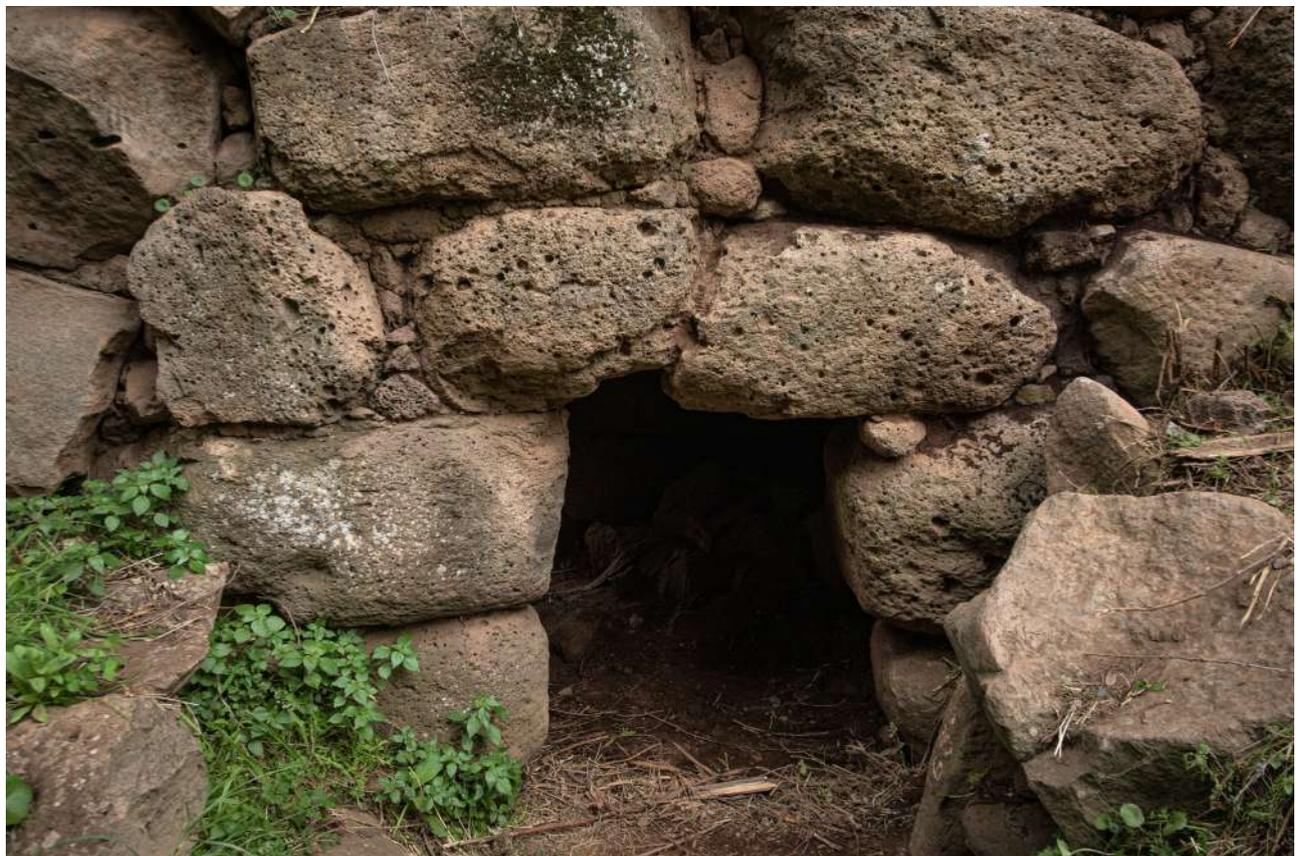
Tav. XXXII – SCANO DI MONTIFERRO – Nuraghe Nuracale. L'architrave interno dell'ingresso, visto dal cortile, all'inizio dell'intervento di restauro (1) e alla fine dei lavori (2) (foto D. Murgia).
