## INTERVENTI DI PULIZIA E DI RILIEVO PRESSO IL NURAGHE S'ULIMU DI ULASSAI (NU)

ALBERTO MOSSA - TIZIANA CHILLOTTI - ENRICO DIRMINTI

*Riassunto:* Nell'ambito del progetto per l'attuazione delle azioni di promozione e valorizzazione degli itinerari promosse dal GAL Ogliastro assieme al Comune di Ulassai (NU) e con la collaborazione dell'Agenzia Forestas, sono state condotte nei mesi di gennaio e febbraio 2024 le operazioni di pulizia presso l'area del nuraghe S'Ulimu, sotto la direzione scientifica della Soprintendenza Archeologia, Belle Arti e Paesaggio per le province di Sassari e Nuoro. Il monumento protostorico in questione rappresenta una delle testimonianze più significative e importanti dell'intero territorio comunale e di questa sub-regione che, pur non essendo ancora stato oggetto di indagini archeologiche sistematiche, si distingue sia per la sua monumentalità che per uno stato di conservazione discreto. Inoltre, le azioni di pulizia hanno consentito di eseguire un rilievo aggiornato attraverso l'utilizzo dell'aerofotogrammetria e della tecnologia LIDAR e di poter apprezzare la reale entità del nuraghe e delle sue articolazioni strutturali.

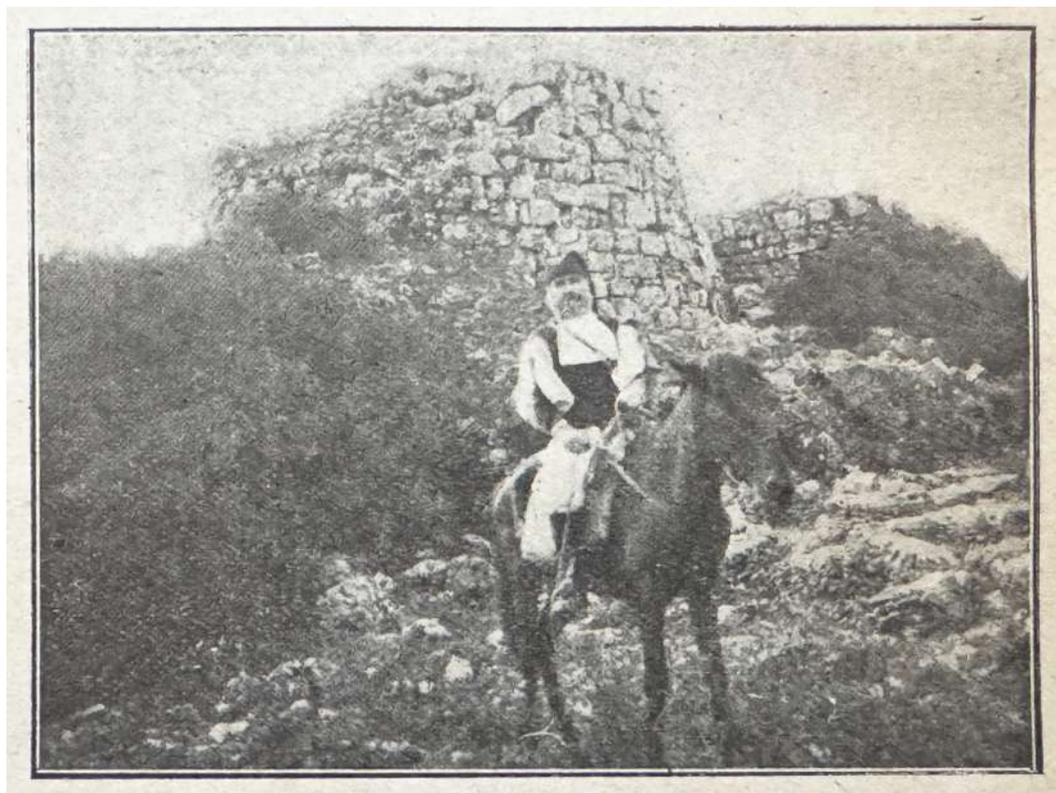
Fig. 2 - ULASSAI - Nuraghe S'Ulimu. Fotografia d'epoca del nuraghe S'Ulimu (da SACCO 1926)

Allo stato attuale dell'arte le notizie riguardanti il monumento oggetto del presente contributo sono piuttosto scarse e poco esaustive: una prima menzione si rinviene nel dizionario dell'Angius-Casalis del 1853 dove il nuraghe Dess'Ulimu è annoverato come uno tra i meglio conservati dell'intero territorio comunale<sup>5</sup>. L'emergenza è inoltre segnalata all'interno delle Mappe del Real Corpo di Stato Maggiore Generale, compilate tra gli anni 1841 e 1844 da Carlo De Candia<sup>6</sup>; un'ulteriore citazione compare all'interno della voce 'Ulassai' nell'Elenco degli Edifici Monumentali in Italia del 1902<sup>7</sup> e nella successiva edizione del 1922 relativa ai monumenti della Provincia di Cagliari<sup>8</sup>. Nel 1926 un breve contributo del geologo Federico Sacco, pubblicato all'interno degli Atti della Reale Accademia delle Scienze di Torino e incentrato sullo studio delle domus de janas di Is Campilis, cita tra le emergenze presenti in questa regione il monumento, fornendo inoltre una rara foto d'epoca, in cui è possibile apprezzare come la fisionomia dello stesso sia rimasta sostanzialmente invariata<sup>9</sup> (fig. 2).

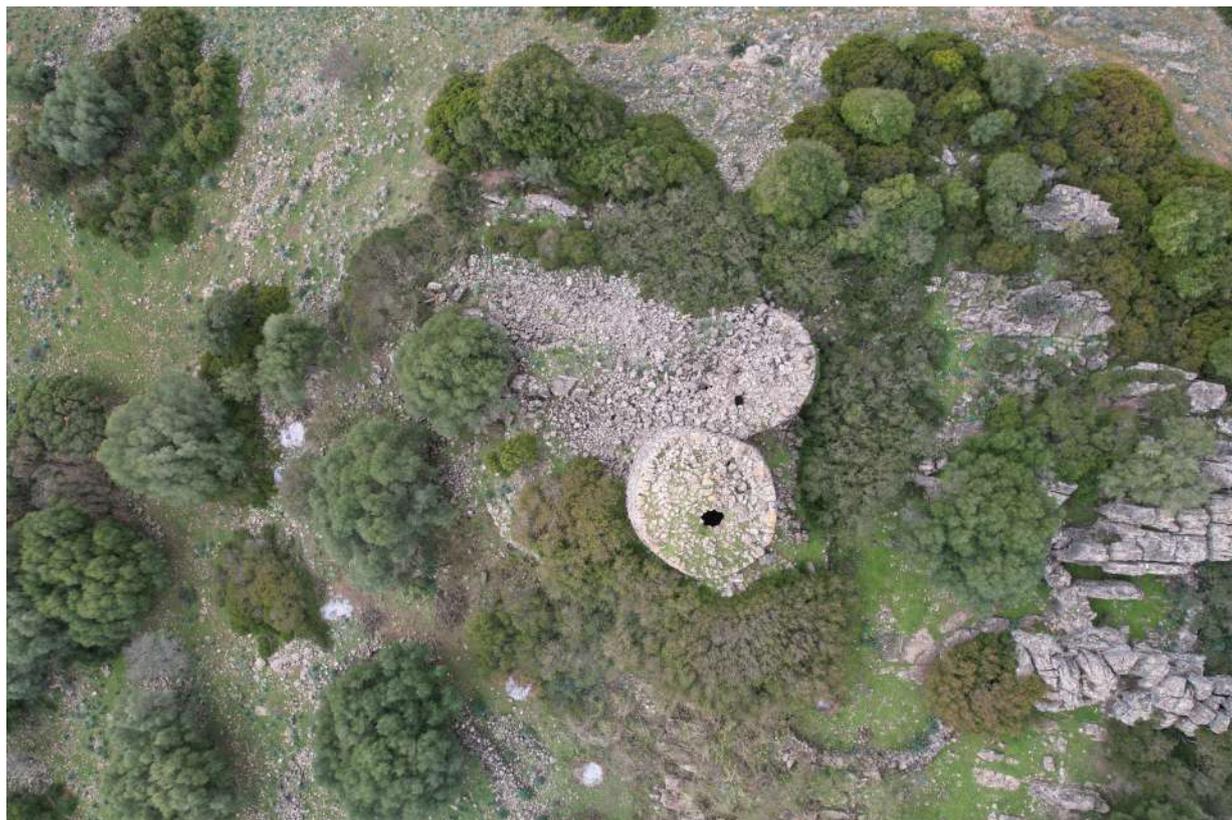
Fig. 3 - ULASSAI - Nuraghe S'Ulimu. Veduta nadirale del monumento prima degli interventi di pulizia (foto T. Chillotti)

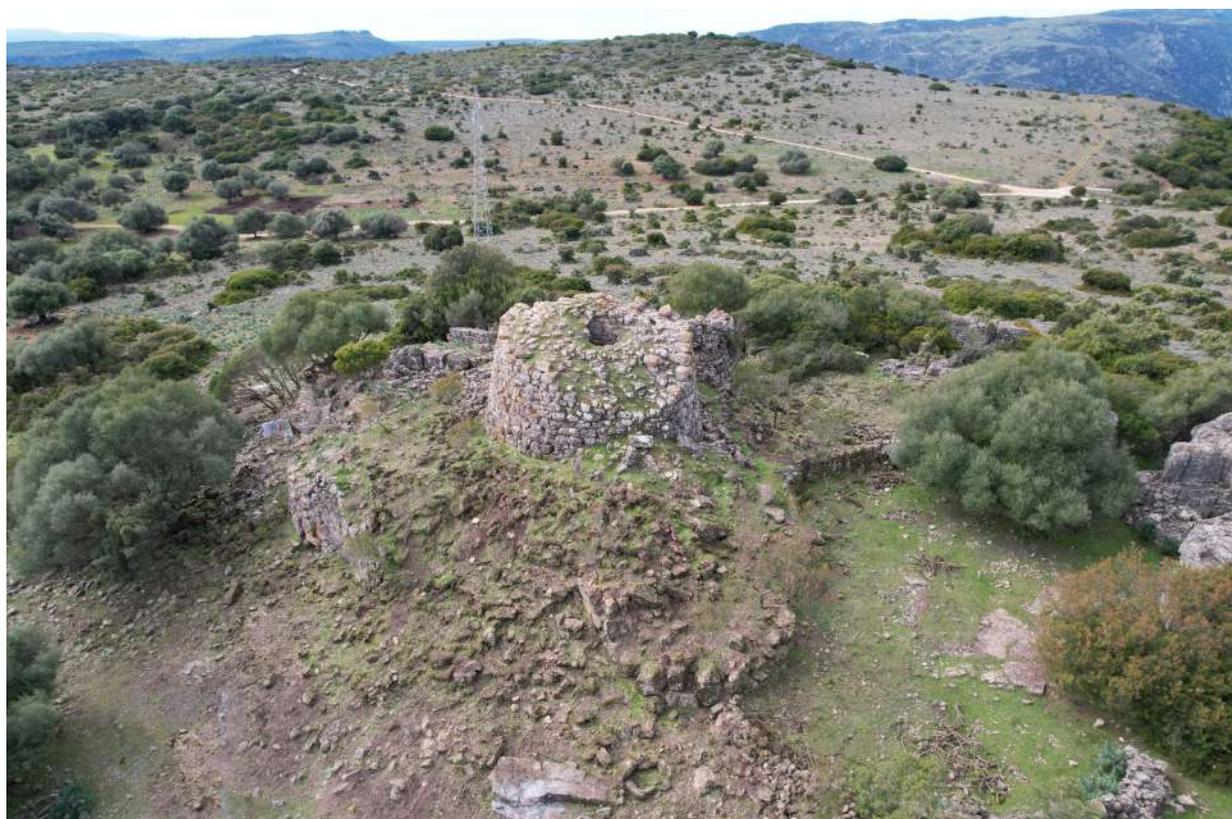
Fig. 4 - ULASSAI - Nuraghe S'Ulimu. Veduta generale del monumento a seguito degli interventi di pulizia (foto A. Mossa)

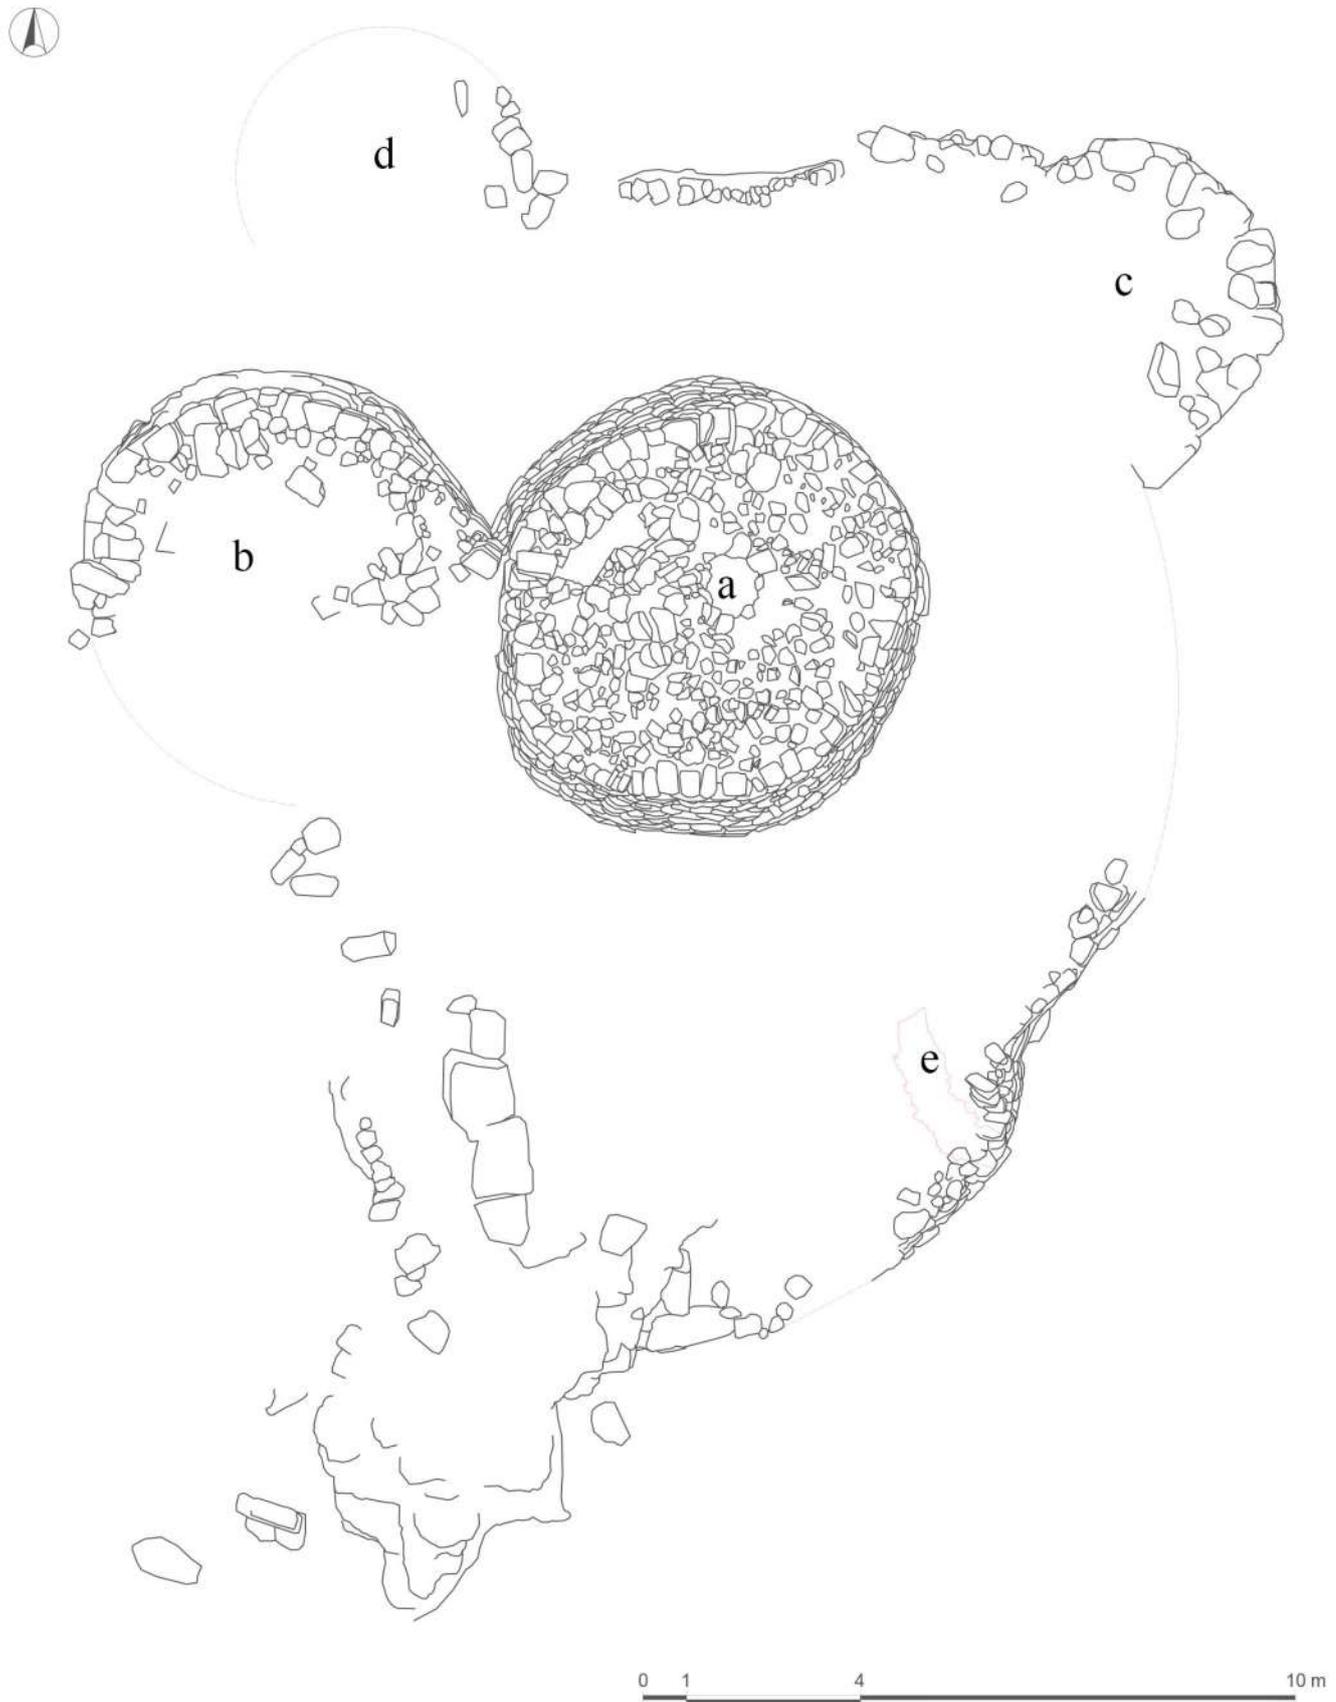
Fig. 5 - ULASSAI – Nuraghe S'Ulimu. Planimetria generale del monumento (rilievo A. Mossa)

Nello specifico la torre principale, posta in posizione centrale nel complesso (fig. 5, a), si presenta come un corpo di fabbrica abbastanza robusto del diametro di 10,58 m, il cui accesso rivolto a Sud è parzialmente interrato sia internamente, sia, in modo più consistente, sul lato del cortile esterno. L'ingresso risulta sormontato da un poderoso architrave lungo 2,46 m, alto 0,72 m e profondo 0,79 m, le cui dimensioni, se confrontate con quelle dei conci utilizzati nel restante paramento, conferiscono alla struttura una certa disarmonia, rendendo l'architettura piuttosto pesante, ma conferendo allo stesso tempo una discreta monumentalità a questa parte della torre principale. Il corridoio di accesso, a taglio tronco-ogivale e lungo poco più di 3 m, presenta sulla sinistra l'accesso al vano scala, che corre lungo lo spessore murario e risulta percorribile solo in parte, per circa 3,70 metri, poiché occluso dall'ingombro del materiale di crollo; da fonti orali del luogo si è a conoscenza che in passato il passaggio fosse interamente transitabile e che lo stesso desse accesso alla parte sommitale della torre. Varcando il corridoio d'ingresso si accede alla camera principale, di pianta sub-circolare, sprovvista dei filari superiori: attualmente il piano di calpestio interno è occupato da un deposito costituito da materiale di crollo e di risulta di alcuni interventi abusivi che hanno interessato il monumento anche recentemente. Anche a causa dei fattori appena citati, l'altezza attuale della torre risulta di 6,60 m, mentre il diametro interno alla base, attualmente apprezzabile è di 4,60 m circa. Sul lato Ovest dell'ambiente si apre una nicchia con ingresso a taglio ogivale di pianta sub-circolare interessata da poderosi interventi di scavi clandestini che hanno causato lo svuotamento quasi completo del volume interno di questo spazio; anche se ancora parzialmente ingombra del materiale di crollo, il piano presuntivamente originario della cella risulta più in basso di 1,14 m rispetto a quello attuale della camera: il dato appena enunciato potrebbe suggerire un'altezza di quest'ultimo ambiente di almeno 7,80 m (fig. 6).

posto in evidenza un breve tratto murario semicircolare che lascia intuire l'esistenza di un ulteriore corpo di fabbrica, scarsamente apprezzabile e verosimilmente attribuibile ad una ipotetica e ulteriore torre (fig. 5, d). Tuttavia, il dato potrà essere confermato solamente da una campagna di indagini più puntuali.

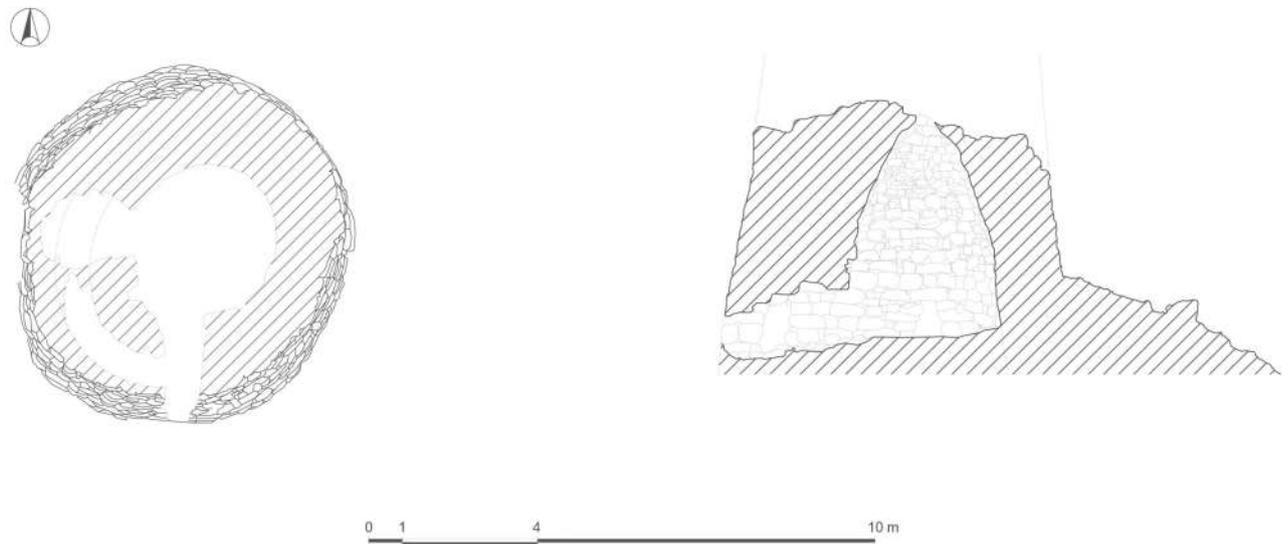
Fig. 6 - ULASSAI – Nuraghe S'Ulimu. Planimetria e sezione della torre principale (rilievo A. Mossa)

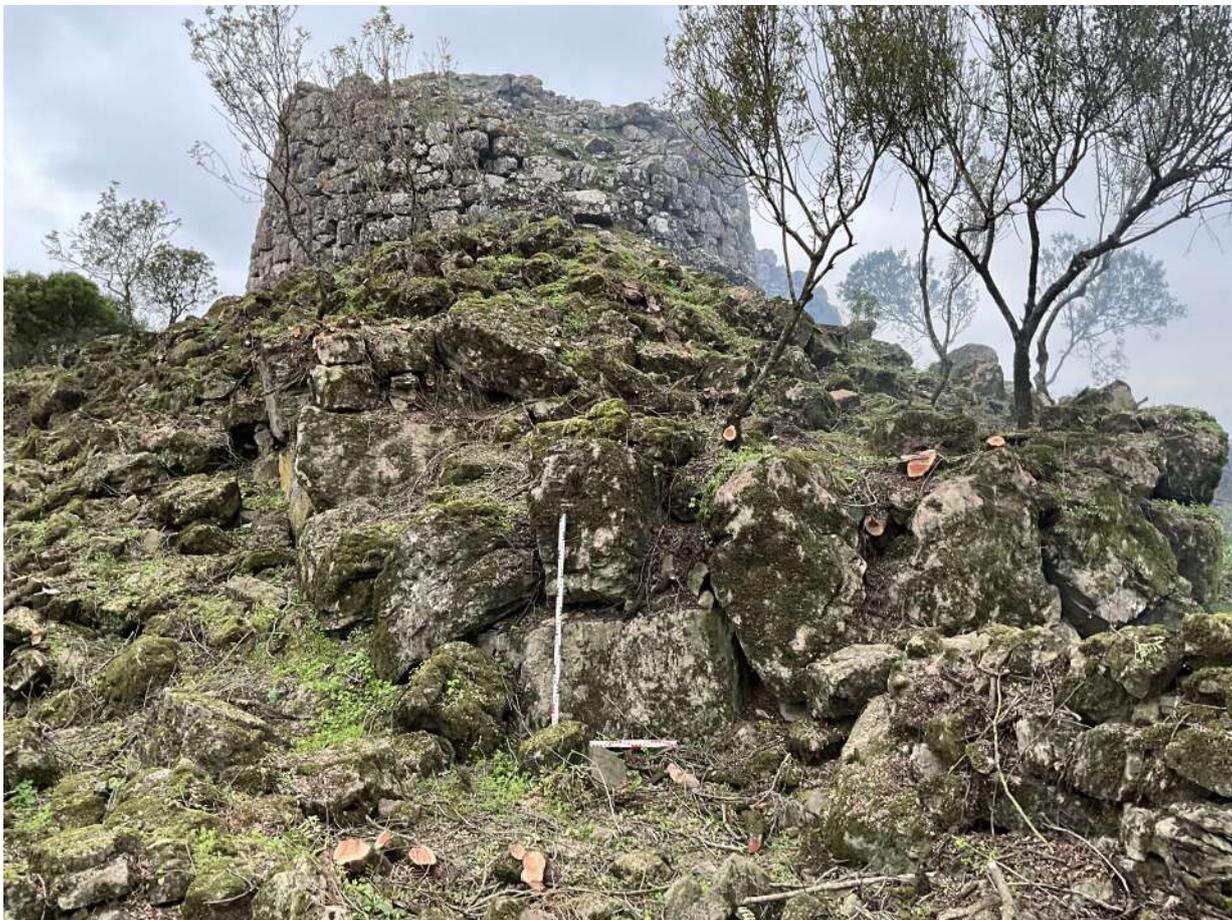
Fig. 7 - ULASSAI – Nuraghe S'Ulimu. La torre posta in luce a seguito dei lavori di pulizia (foto A. Mossa)

La tessitura muraria interna utilizza pietrame poliedrico piuttosto eterogeneo di dimensioni maggiori nella parte basale, che va rimpicciolendosi man mano che si sviluppa l'elevato e che risulta disposto secondo filari irregolari i cui interstizi sono colmati dall'utilizzo di zeppe di ricalzo e malta di fango. Nella torre principale sono visibili alcuni cedimenti strutturali, sia esternamente nei filari al di sopra dell'architrave, che nella camera interna. Della seconda torre, più piccola della precedente ed in parte addossata alla principale sul lato Ovest, è possibile leggere parte del paramento murario rivolto a settentrione (fig. 5, b), conservato per un elevato di circa 8,24 m e che segue un andamento sub-circolare con un diametro di circa 9,21 m. Lungo questo prospetto sono presenti tre feritoie disposte su due livelli differenti e che verosimilmente davano luce all'ambiente; il cospicuo materiale di crollo occlude l'interno della camera ed occupa interamente il settore rivolto a Sud non permettendo di identificare il resto della muratura, né di leggere la partizione interna del corpo di fabbrica. Infine, una terza torre del diametro di 7,80 m è stata individuata a Nord-Est del complesso (fig. 5, c): questa si conserva per soli quattro filari residui e si eleva rispetto al piano di campagna per un'altezza massima di 2,60 m. Rispetto alle precedenti strutture finora descritte, la caratteristica precipua della terza torre è la differente tessitura muraria, realizzata mediante l'utilizzo di blocchi poliedrici di maggiori dimensioni e che ipoteticamente potrebbero suggerire una certa anteriorità rispetto agli altri corpi di fabbrica (fig. 7). La rimozione delle essenze arbustive a Nord/Nord-Ovest della torre principale ha

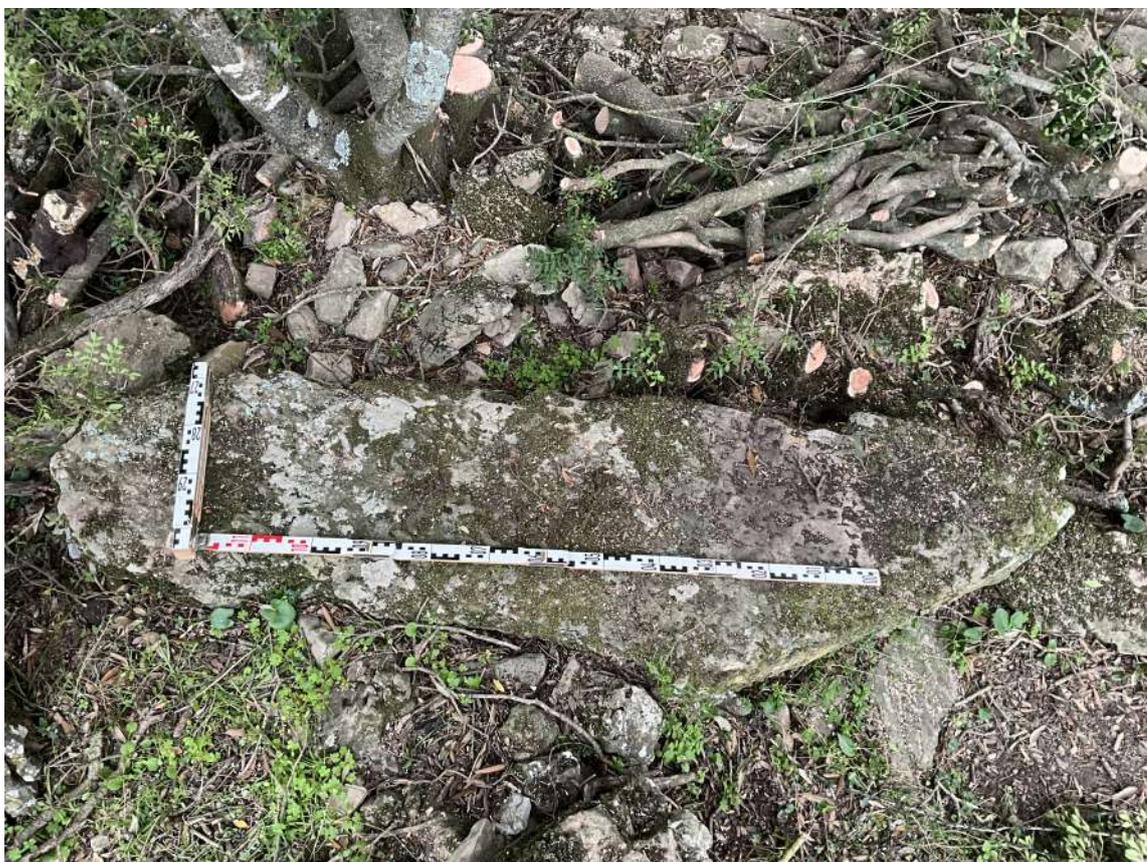
Fig. 9 - ULASSAI – Nuraghe S'Ulimu. Mensolone facente parte degli spalti (foto T. Chillotti)

Le torri fin qui descritte si congiungono ad un poderoso bastione caratterizzato da un apparecchio murario retto-curvilineo di forma sub-triangolare che si sviluppa inglobando e sfruttando parte delle emergenze calcaree naturali presenti nelle immediate vicinanze, che ne condizionano l'impostazione. Purtroppo, l'icnografia risulta attualmente leggibile solo in parte per via dei crolli presenti sia in prossimità del settore Est che, in modo preponderante, in quello Ovest e Nord-Ovest; della struttura originaria è possibile apprezzare un tratto murario ad andamento rettilineo, a Nord della torre principale per una lunghezza di circa 12,70 m. La lettura risulta in parte falsata dalla presenza di una struttura moderna utilizzata per il ricovero del bestiame e che converge direttamente sulla torre posta a Nord-Est. Da questa un ulteriore crollo si protrae per circa 10 m, in direzione Sud-Est, dove l'apparecchio murario assume un profilo leggermente rientrante. Allo stato attuale l'altezza massima riscontrata è di 3,75 metri, ancorché si può ipotizzare una dimensione maggiore in elevato a causa del parziale interro dovuto ai depositi di crollo esterni. In questo punto è presente, inoltre, l'accesso principale al bastione (fig. 5, e), garantito da un ingresso architravato la cui altezza è allo stato attuale di circa 0,56 m e larghezza 0,63 m. Parzialmente occluso dal materiale di crollo (fig. 8), esso immette in un corridoio curvilineo con copertura a taglio ogivale che si sviluppa da Est in direzione Nord-Ovest e risulta percorribile solamente per i primi 3 m. Con molta probabilità questo conduceva a un punto più elevato della struttura dove verosimilmente era presente un cortile posto di fronte alla torre principale. Tale spazio risulta tuttora occupato dal pietrame di crollo, senza possibilità di verifica della sua eventuale presenza e stato di conservazione. Sul versante rivolto ad Est la muratura della cortina proseguiva dalla torre secondaria in direzione Sud per circa 7 m, convergendo in direzione di uno sperone roccioso che dovette essere integrato con tutta probabilità nella struttura, come suggerito dalla presenza di blocchi posti in opera a colmare dei vuoti. Un'ulteriore protezione era garantita sui lati a Nord, Nord-Est e Ovest dalla presenza di alcuni pinnacoli di roccia, le cui tamponature recenti si sommano a quelle di epoca antica, in una sovrapposizione il cui riconoscimento si dimostra a tratti ambiguo. Inoltre, di difficile interpretazione risulta un tratto murario rettilineo costituito da un doppio paramento che si sviluppa a Sud-Ovest del nuraghe e lungo gli assi Nord-Est/Sud-Ovest (fig. 5, f). Durante la pulizia è stato possibile individuare anche alcuni elementi architettonici che con ogni probabilità in origine dovevano completare l'elevato del monumento, quali ad esempio conci 'a coda' e due poderosi mensoloni, di cui uno rinvenuto nei crolli sul versante sud (fig. 9), mentre l'altro reimpiegato in una corte moderna ad uso pastorale.
